PC構造物の水平剛結梁部における劣化原因の特定

本州四国連絡高速道路 正会員 ○大川 宗男  
本州四国連絡高速道路 宮口 典博  
本州四国連絡高速道路 正会員 坂本 佳也

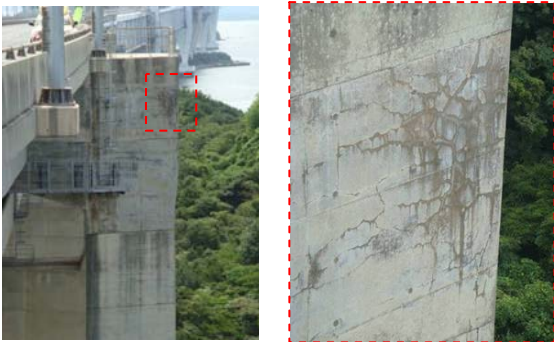
写真-1 外観状況

櫃石島高架橋において変状が確認された水平剛結梁部はPC構造であることから単位セメント量が多く、骨材にはASR反応成分を含む流紋岩を使用していることが分かった。この変状が確認された水平剛結梁部について、外観調査を実施した結果、写真-1に示す亀甲状のひび割れやひび割れからのゲル状物質の析出及びPC鋼材に沿うひび割れ等ASRの特徴を有する変状が確認された。

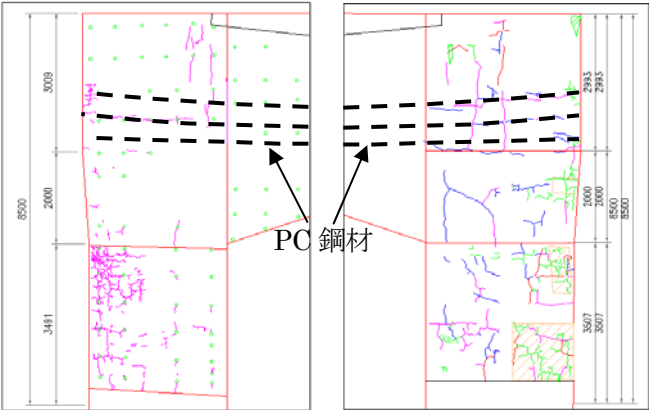
図-1 ひび割れ調査結果 (22P 南面)

1に示す。その結果、橋脚天端付近及び橋脚天端から下方向5～8m付近で亀甲ひび割れが著しく発生していた。また、表-1に示す21～24P橋脚側面(全4橋脚、調査面積240m<sup>2</sup>)のひび割れ幅別延長及び最大ひび割れ幅の調査結果より、PC構造物で補修を必要とするひび割れ幅=0.2mm以上は橋脚1側面において最大で約25m発生し、さらに最大で幅約1mm程度のひび割れも発生している。

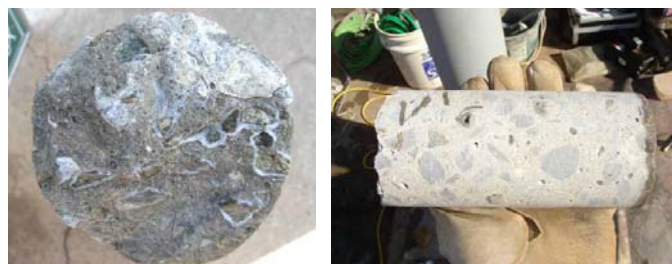
写真-2 採取した試料の外観状況

促進膨張試験用に採取した試料の外観を写真-2, 促進膨張試験用試料採取位置を図-2, 促進膨張試験結果を図-3に示す。写真-2より, 骨材周囲に白色ゲルの析出, 骨材の割れ等ASRによる変状が確認された。また, 図-3に示す促進膨張試験結果より, 21P橋脚天端面は雨水が絶えず供給されるため, 建設時から膨張が継続して進行しているため, 養生16週時点での膨張率は0.02%以下とほとんど膨張していない。一方で, 22P橋脚側面は天端面に比べ雨水の供給が少ないため, 養生17週時点の膨張率は最大で0.055%と有害とされる0.05%を超過しており, 今後劣化が進行すると推測される。

写真-2で確認された骨材周囲の白色ゲルを対象にEPMA分析を実施した結果を表-2に示す。表-2より, 検出された成分の約70%がアルカリ反応成分(Na, Si, K, Ca)であり, 各成分の重量率とASR生成物の典型例の重量率<sup>1)</sup>と比較した結果, 反応速度が遅いアルカリ-カルシ
