鉄道高架橋コンクリートを対象とした劣化調査に関する報告

株式会社レールテック 神戸支店 正会員 ○大田 司郎
 西日本旅客鉄道株式会社 神戸支社 正会員 佐野 力
 株式会社レールテック 神戸支店 非会員 田中 隆一郎

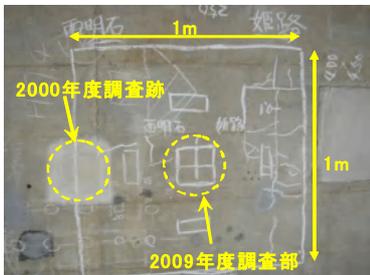
写真-3 調査位置(調査前)

写真-3に調査位置を、写真-4に中性化試験の一例を示す。

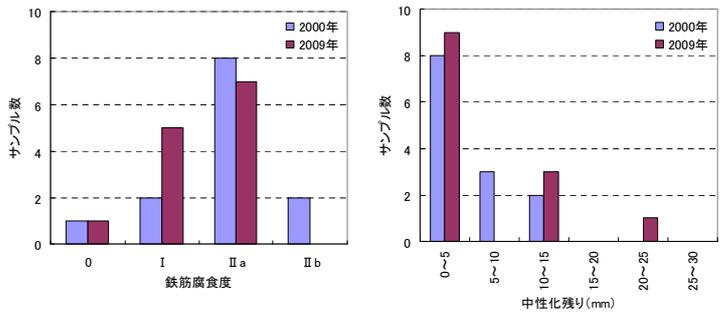
図-1 鉄筋腐食度

図-1に鉄筋腐食度の推移を示す。2009年度調査では、各腐食度において数量に若干の変化は見られるものの、全体的には腐食度の進行は見られない。

図-2 に中性化残りの推移を示す。中性化残り5mm 未満の箇所が 7 割を占めるが大きな変化は見られず、経年による中性化速度の低下が予測される。図-3 に中性化深さの平均値と予測値の比較を示す。予測値は 2000 年の中性化深さ平均値と経年数の平方根が比例すると仮定した場合の値である。2009 年の予測値と実測平均値を比較すると、予測値の方が 1~2mm 程度小さくなるが、概ね予測値と近似する。また、ライニング処理された箇所では、表面処理なしの箇所と比較して 2009 年時点で 12.5% (3.6mm) の中性化の進行抑制効果が確認できる。

図-2 中性化残り

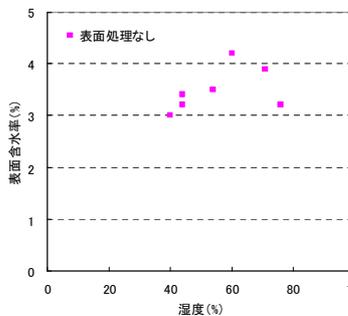
図-4 湿度と表面含水率

含水率と鉄筋腐食の因果関係は必ずしも明らかになっていないが、今後の劣化予測に資するため 2009 年度は含水率も測定した。図-4 に湿度と表面含水率、図-5 に表面含水率と 20mm 深さ含水率の関係を示す。図-4 で湿度と含水率の相関はないが、図-5 では表面含水率と 20mm 深さ含水率の相関係数が 0.74 となり、ある程度の相関性が確認できる。

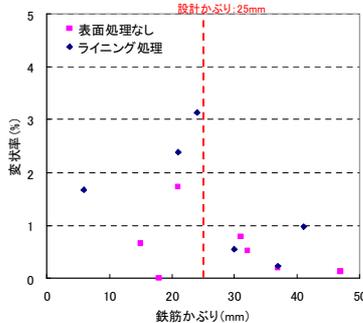
図-6 変状率と鉄筋かぶり

図-6 に変状率と鉄筋かぶり、図-7 に変状率と中性化残りの関係を示す。変状率とは 2009 年に実施した外観目視・打音検査により抽出した調査実施スパンの 1 スラブ下面における浮き・断面修復等の変状総面積の割合である。図-6 では変状率と鉄筋かぶりの相関性は確認されないが、設計かぶり以上の測点では変状率 1% 未満と低いことが確認できる。一方、図-7 ではライニング処理された測点においてのみ相関係数が -0.84 となることから、変状率と中性化残りに負の相関があることが確認できる。
