## 蛍光エポキシ樹脂含浸法による微細ひび割れ観察の適用事例

(株)リテック 正会員 ○近藤 悦郎 (株)リテック 正会員 関下 裕太  
(株)リテック 正会員 朝倉 啓仁 (株)ジオテック 手塚 喜勝

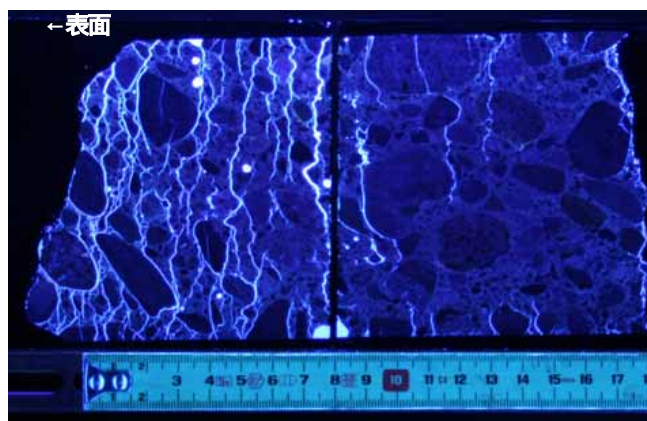
凍害劣化を受けた場合の微細ひび割れ発生状況を、写真-1および写真-2に示す。

特徴は、コア表面に平行なひび割れの生成およびコア表面周辺にひび割れが多く、深部にはひび割れが見られないことが挙げられる。

写真-1 凍害劣化の事例 (A 橋の橋台)

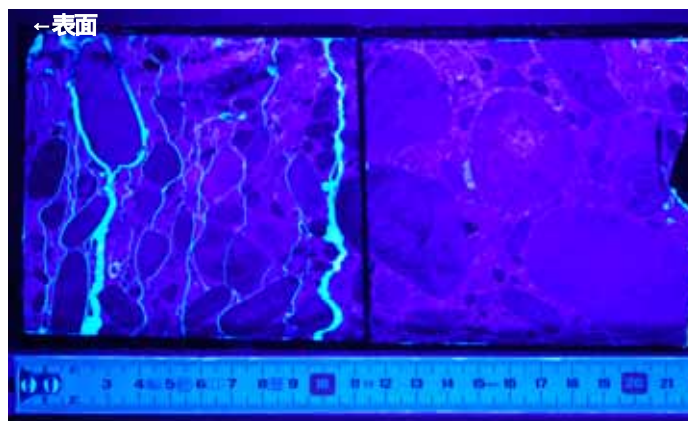
写真-2 凍害劣化の事例 (B 橋の橋脚)

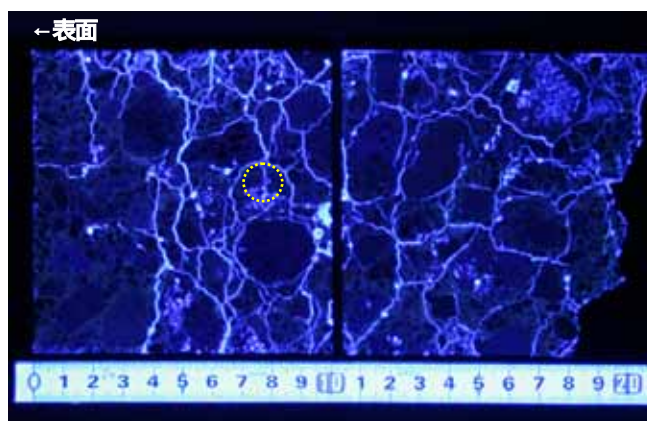
ASRによる劣化を受けた場合の微細ひび割れ発生状況を、写真-3および写真-4に示す。

特徴は、骨材を貫通するひび割れの生成(写真の○部)、ひび割れの発生方向がコア表面に平行でないものも見られること、表面だけでなく深部においても、ひび割れが見られることが挙げられる。

写真-3 ASR の事例 (C 橋の橋台)

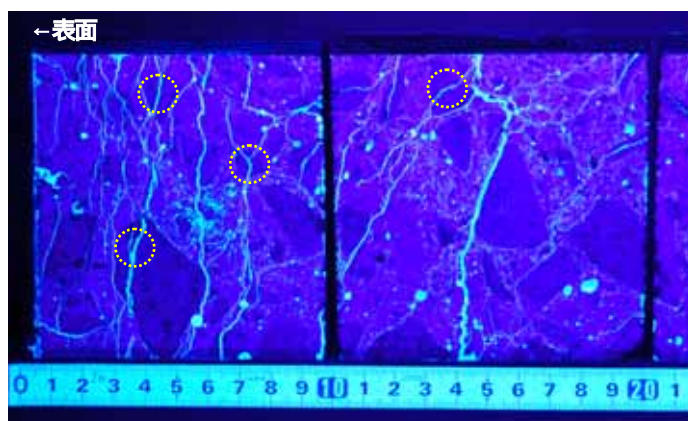
写真-4 ASR の事例 (D 橋の橋台)

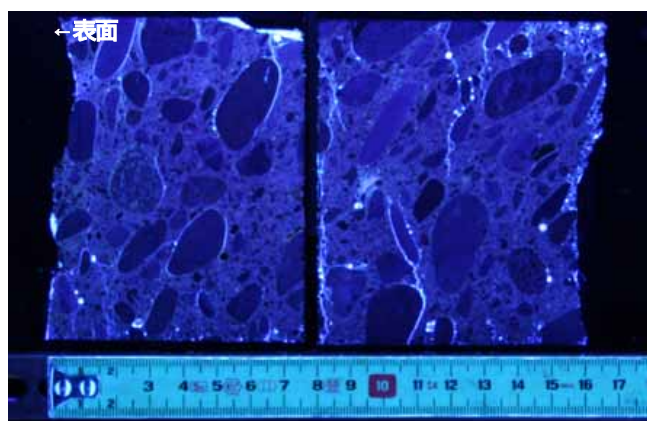
写真-5に示す内部にひび割れを生成するような劣化を受けていない場合、当然のことながら、微細ひび割れの生成は見られないが、初期欠陥(ブリッジング等)に起因したと思われる粗骨材周辺の蛍光が見られた。

写真-5 健全なコンクリ - トの事例 (E 橋の橋台)

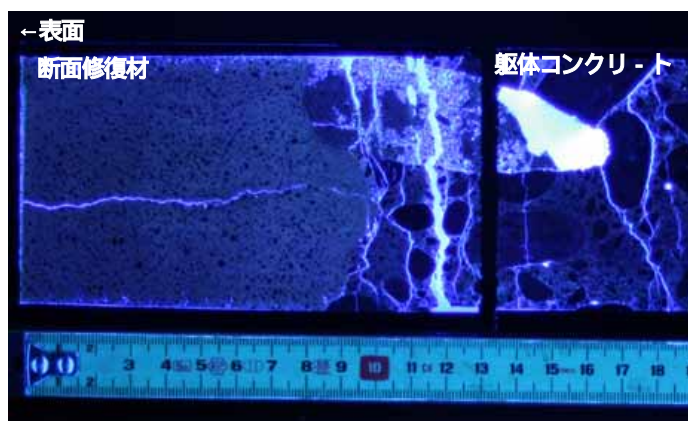
写真-6に示すDEFを生じた事例では、断面修復材に見られた亀甲状のひび割れ(コア表面に垂直なひび割れ)が、躯体コンクリートに残置された、凍害劣化

写真-6 DEF に起因した劣化の事例 (F 橋の橋脚)

によるひび割れ(コア表面に平行なひび割れ)に起因していることが見てとれる。
