## 北海道の樋門コンクリートにおける外観目視による凍害劣化調査

| (独) 土木研究所寒地土木研究所 | 正会員 | ○内藤 | 勲 |

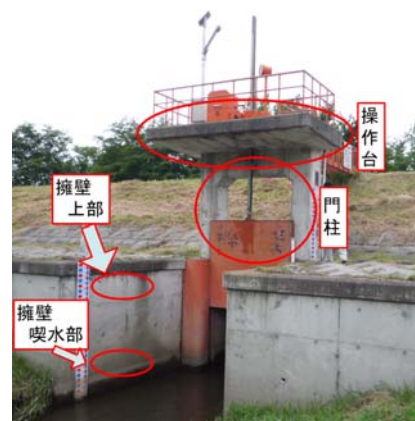
写真-1 調査位置図

調査は、樋門コンクリートの外観目視調査を行い、コンクリート表面の凍害劣化程度を半定量的にランク付けした外観評点で表す方法で行った。外観評点は、表-1 に示すように、ASTM C 672 の室内試験における目視判定法に準じて行った。調査した樋門の部位は、写真-1 に示すように、樋門の操作台、門柱、擁壁上部、擁壁喫水部の4部位とした。

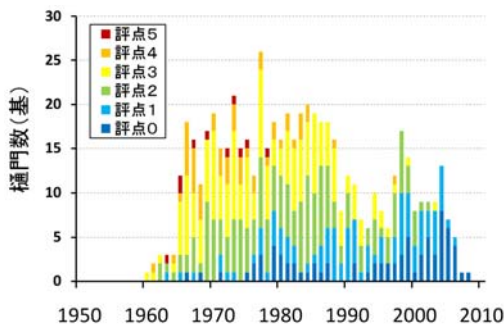
図-2 建設年毎の外観評点

図-2 に、調査した樋門の建設年毎の外観評点を示す。建設年の古い樋門ほど凍害劣化した数は当然多く、  
キーワード 樋門コンクリート、凍害劣化調査、外観目視、外観評点

特に、供用 30 年以上の 1980 年以前の樋門は、評点 3 以上が半数以上あり、評点 5 も存在している。このことから、供用 30 年以上になると凍害劣化の程度が大きい樋門の数が増加することがわかった。

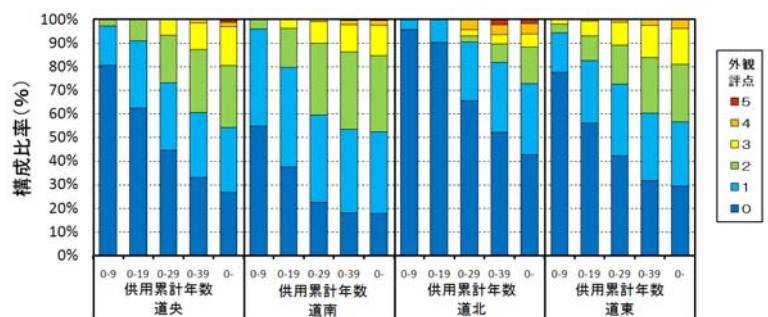
図-3 各地域における供用累計年数と外観評点

図-3 に、各地域における 10 年毎の供用累計年数別外観評点の構成比率を示す。供用年数が増加するにしたがって高い評点の割合は多くなり、評点の増加傾向は、道北を除く 3 地域において、ほぼ同程度の増加傾向であったが、道北は若干異なる傾向となった。道北は、北海道内でも気温が非常に低く積雪も非常に多い気象の厳しい地域であるが、評点 1 以上の割合は一番少ない結果となった。しかしながら、高い評点の割合が一番多いことから、凍害劣化の影響は大きいと考えられるため、道北の凍害劣化傾向は、コンクリート表面がさほど傷んでいなくても内部は劣化が進行していると予想されるが、今後更に検討が必要である。図-4 に部位毎の外観評点の構成比率を示す。全体的に操作台の評点は高く、次いで擁壁喫水部、擁壁上部、門柱の順に評点の高い割合が多い。これは、操作台上面に滞雪による融雪水が溜まり易く、凍結融解作用が多く起き易いためと考えられる。なお、道東は操作台よりも擁壁喫水部のほうが劣化程度は若干大きい結果となったが、道東は、気温は非常に低いが比較的積雪量は少ない地域であることから、滞雪による融雪水の影響を受ける操作台よりも流水の影響を受ける擁壁喫水部のほうが凍結融解作用を多く受けたと考えられる。
