GFRP（ガラス繊維強化プラスチック）の塩水中疲労特性について

清水建設(株)基盤技術部   フェロー   ○野口   恒久<sup>1)</sup>  
清水建設(株)土木営業部   正会員   村上   かおり<sup>2)</sup>  
早稲田大学   理工学術院   小谷   正浩<sup>3)</sup>、川田   宏之<sup>3)</sup>

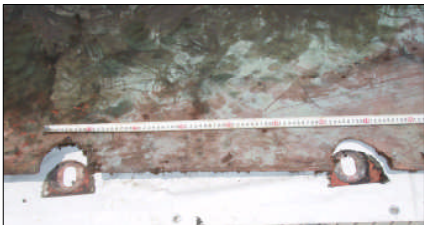
写真-1に示すFRPの損傷は、直径3.2mの鋼製取水管の内面に取付けたFRPのボルト取り付け部に発生した亀裂である。流速は3m/secで常時流れており、損傷箇所は直線区間のため曲がりがない原因となる負圧は発生していない。写真-2に示すように損傷している箇所は流れに対して平行方向の2箇所であり、他のボルト設置箇所には類似の損傷は発生していない。潜水夫によると、現地の損傷箇所には取水管の電気防食のための陽極が設置されていたとの報告を受けた。破損の原因は、陽極により流れが阻害され乱流が発生し、乱流により振動が発生しFRPに疲労による亀裂が発生したのではないかと推測し、実験により水中における疲労特性を確認することとした。

写真-1 FRPの損傷

鋼材の疲労寿命は発生応力範囲とその繰返し回数で計算することができるが、一定応力範囲の繰返しを受ける場合に、ある値以下では疲労現象が起きないとみなせる応力範囲があり、このような応力範囲を疲労限と呼び、発生応力範囲が疲労限以下であれば、疲労を考慮しなくてもよいとされている。一般的にFRPは疲労に強い材料と思われていた。しかし今回の実験により、FRPには疲労限が存在しないことが確認され、塩水中では静的強度および曲げ疲労強度も低下することがわかった。今後は水中で疲労を伴う状態でFRPを設置する場合は極力応力範囲を低減して使用していく必要がある。

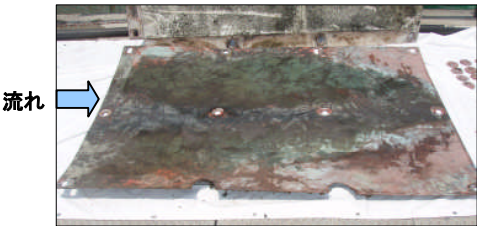
写真-2 損傷箇所

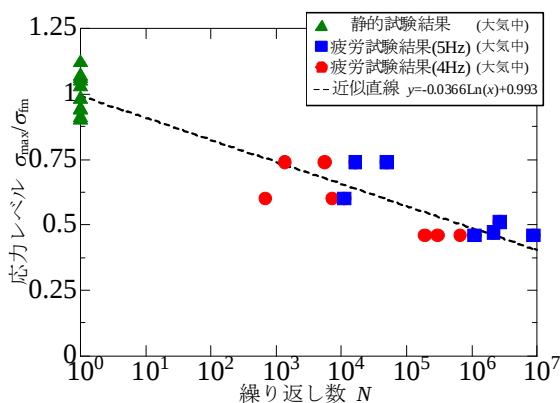
大気中における3点曲げ疲労試験を行った結果から得られた応力レベルと繰返し数の関係（疲労寿命線図）を図-3に示す。塩水中における3点曲げ疲労試験を行った結果から得られた応力レベルと繰返し数の関係（疲労寿命線図）を図-4に示す。図-4の疲労寿命線図から見られるように、大気中に比べ近似直線式で疲労寿命は20～10%低下していると見ることが出来る。

図-3 大気中疲労寿命線図

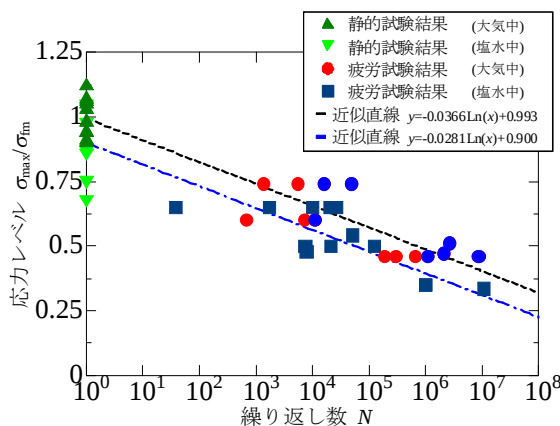
図-4 塩水中疲労寿命線図
