## 占冠トンネルにおける大変状区間の変状抑制対策について

東日本高速道路(株) 北海道支社 千歳工事事務所 正会員 ○関 茂和  
 東日本高速道路(株) 北海道支社 千歳工事事務所 佐藤 諭一  
 三井住友建設(株)・佐藤工業(株)占冠トンネル西工事作業所 三浦 文明  
 三井住友建設(株)・佐藤工業(株)占冠トンネル西工事作業所 荻 雅雄

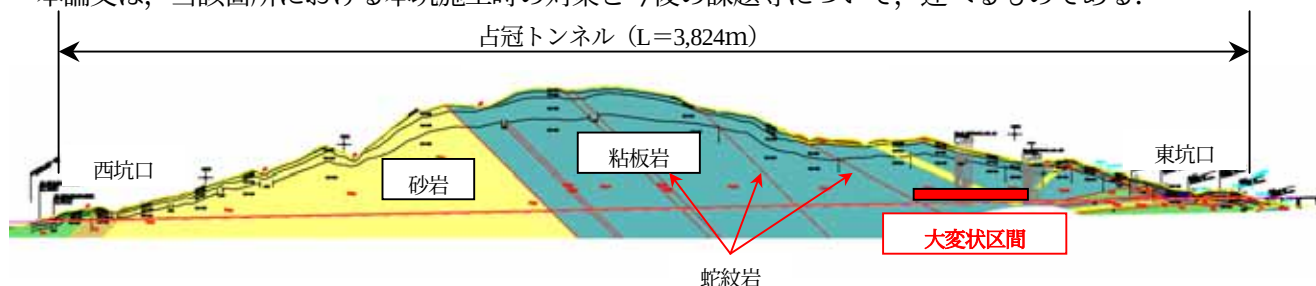
図－1 地質縦断面図

占冠トンネルは北海道横断自動車道の穂別IC～占冠IC間に位置する延長3,824mの避難坑を有する長大トンネルである。当該トンネルについては、東西坑口から掘削をしており、避難坑は、平成20年4月29日に貫通している。本坑については平成22年3月末現在で3,755mを掘削しており、残掘削延長69mとなっている。また、**図－1**に示すとおり、西側が砂岩主体、東側が粘板岩主体であり、一部蛇紋岩を含む脆弱なメランジュなどの不良地山区間から構成されており、避難坑施工時に当該箇所で大変状を生じている。

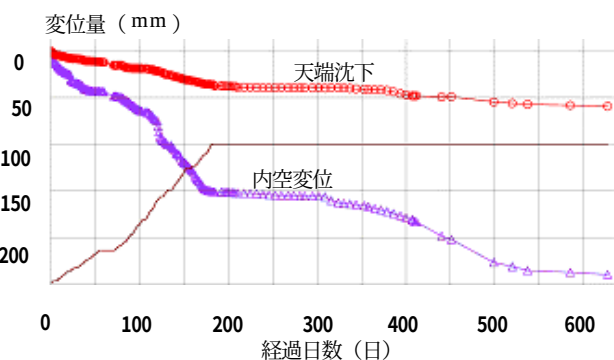
図－2 変位状況（避難坑）

| ②変位・変状状況 | <ul style="list-style-type: none"> <li>吹付けコンクリートのひび割れ、鋼アーチ支保工の座屈、盤膨れの発生</li> <li>初期の変位速度が小さく、後荷的な変形の微増が長期間続き、収束しない（<b>図－2</b>）</li> </ul> |

| ③対策工 | <ul style="list-style-type: none"> <li>切羽安定対策としてフォアポーリング、鏡ボルトを施工</li> <li>支保剛性を増し、インバートの曲率を小さくした支保構造に変更</li> </ul> |

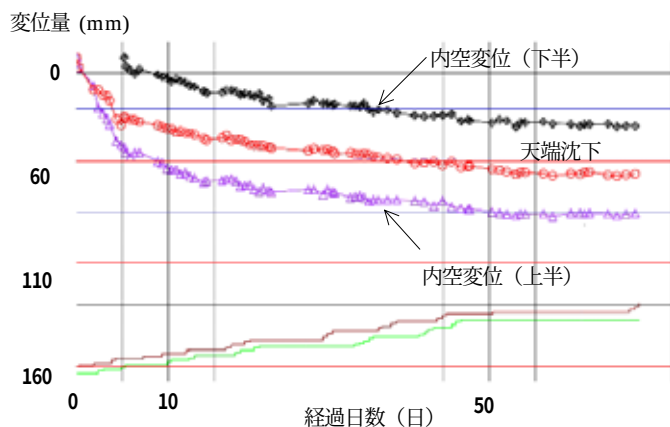
図-4 変位状況（本坑）

| 地質状況 | 変位量（最大値）：図-4 | 補助工法 |
|---|---|---|
| 滑石・葉片状～粘土状蛇紋岩混じりの破碎質混在岩 | ・天端：－65.4mm<br>・内空：－166.5mm | 天端：長尺鋼管先受工<br>鏡面：長尺鏡ボルト工 |
| 凝灰岩，緑色岩を含有する粘板岩質混在岩 | ・天端：－99.7mm<br>・内空：－110.3mm | |

本坑において、解析・検討を反映させた支保構造で施工した結果、支保構造への大規模な変状や変位の発生は比較的小さい状況であった。

しかしながら、蛇紋岩分布区間の初期変位は、日数（時間）に応じて変位増加が大きくなる傾向にあることが確認された。当該工法では、①切羽直近での早期閉合を行うため2～3基ごとに下半とインバートを一括掘削するための斜路構築，②高さ5mを超える下半・インバート切羽の安定性確保のための補助工法の施工などに多くの時間を要しているため、時間的に早期閉合が困難であることも施工実績より確認した。よって、今後はより支保の閉合までに要する「切羽距離」と「時間」を短縮し、より最適な支保構造の設計・施工を考え施工していきたい。
