耐摩耗性補修材の試験施工実施とモニタリング結果報告

名城大学理工学部      正会員   新井   宗之  
徳倉建設（株）      正会員   三ツ井   達也      正会員   ○和泉   彰彦

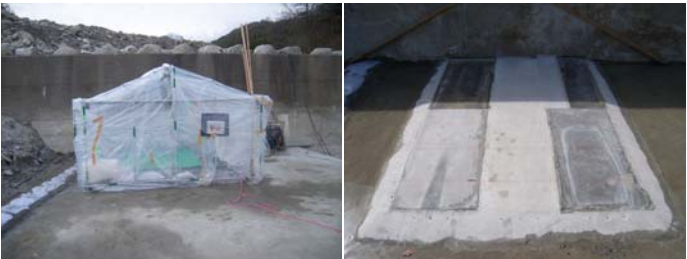
写真-1 養生状況

図-3 に施工フローを示す. 施工箇所はビニールハウス材料を用いた養生システム (3.0m×3.5m) で囲った. 保護工施工前はアクリル系の接着剤を塗布した. 耐摩耗性補修材は, 表-1 に示す配合をハンドミキサーで十分に攪拌した後, コテにより増厚し平滑に均した. 端部は早強モルタル (w=200mm) ですりつけた. 施工完了後はコンクリート加熱養生シートで1週間養生した. 養生終了後, 耐摩耗性補修材の一部で収縮によるひび割れを確認したため, 樹脂材料にて補修を行った. その後被覆材をローラーにて塗布した. また, 作製した材料は品質管理試験用にモールド (φ 50mm×100mm, 40mm×40mm×160mm) に採取して養生した. 写真-1 に養生状況, 写真-2 に施工完了を掲載する.

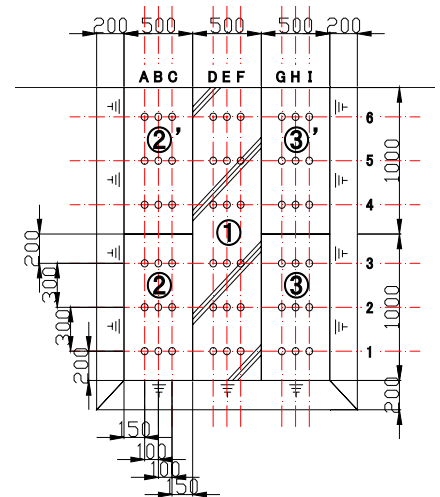
図-4 測定箇所位置図

水準測量、目視及では、大きな変化はなかった。ただし、触診で耐摩耗性補修材①と比較すると表面のざらつきがあるように思われる。

水準測量では、大きな変化はなかった。74 日経過後の計測時には重さ約 30kg 程度の石が載っていた。(写真-3) その部分は計測箇所ではなかったが、石が接している箇所は最大約 5mm 程度下がっていたが、材料の割れ、ひび割れはなかった。

水準測量、目視及び触診では、大きな変化はなかった。

水準測量では耐摩耗性補修材とあまり変わらない。表面部は細骨材が少し露出し、目視、触診で確認できた。長期的に考えるとやがてポップアップし大きく摩耗すると予想される。
