既設砂防施設の維持管理上における点検項目に関する研究

三井共同建設コンサルタント株式会社 正会員 ○原田紹臣, 非会員 野口恵実
 和歌山県 非会員 森川祐司, 非会員 西岡恒志
 東京農工大学大学院 正会員 石川芳治

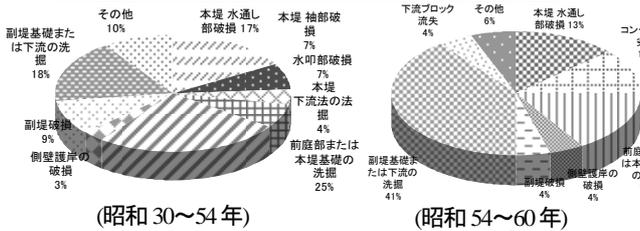
図-1 既設砂防堰堤における形態別災害件数¹⁾

前表-1, 図-1に示すとおり、被災実態の半数は、本堤や副堤等の基礎洗掘による大規模な被災であり、その他は、袖部や水通し部等の軽微な被災である。なお、被災件数は、年代別で変化は無く、約10件/年程度であるが、被災部位が主部材の本堤から副部材の副堤等に変化している。想定される要因としては、昭和30年代までの砂防堰堤の主材料が、練石積堰堤や粗石コンクリートが主流であり、その後は、純コンクリートが主体に変化し強固になったため、本堤周辺に変状が生じたと推測される。

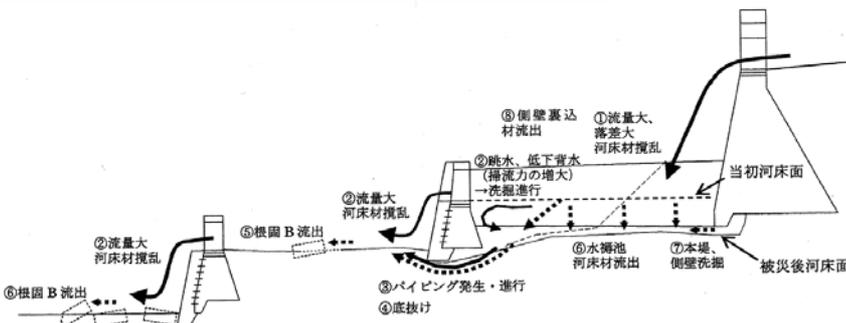
図3 平成17年6月出水による主な被災状況³⁾

近年の被災事例として、平成17年6月の出水により、実際に被災した常願寺川サブ谷砂防堰堤の報告³⁾によると、図3、4に示すとおり、構造物の基礎洗掘やパイピング等の要因となっている。
