## 棒形スキャナーによるコンクリート内部微破壊調査事例

(株) 計測リサーチコンサルタント 正会員 ○梅本 秀二 正会員 宮本 則幸  
 (株) 計測リサーチコンサルタント 正会員 濱田 弘志 正会員 藤井 真人  
 佐賀大学理工学部 正会員 伊藤 幸広

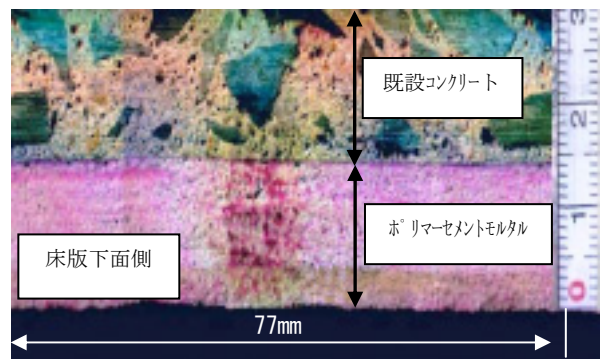
写真-2：床版（下面増厚工法）

写真-2は下面増厚工法によって補強された床版を下面から削孔し、フェノールフタレイン溶液を噴霧した後のスキャンニング画像である。既設コンクリートとポリマーセメントの層間には剥離が見られず、ポリマーセメントも良好な付着状態であった。しかし、既設コンクリート部分には中性化が進行していることが明らかとなった。

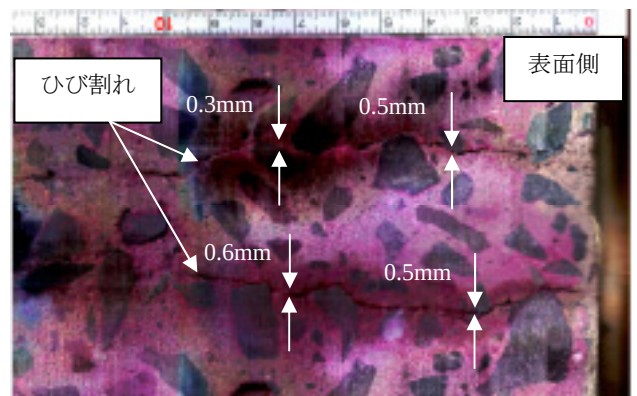
写真-3：橋脚ひび割れ部の調査結果

写真-3は橋脚の耐震補強で増厚したコンクリートに、等間隔に発生したひび割れの調査を行った事例である。

ひび割れ幅は表面側も内部もほぼ同じ値(0.3mm~0.6mm)となっており、ひび割れ深さは表面から130mm以上と鉄筋かぶりより深く発生していることがわかる。

ひび割れの深さや内部での幅は、ひび割れ発生原因の推定に有用な情報となる場合が多く、このケースでは、ひび割れが深く、内部においてもその幅が縮小しない典型的な外部拘束による温度ひび割れであると推定された。
