## 赤外線サーモグラフィ法による床版上面の調査手法について

## 1. はじめに

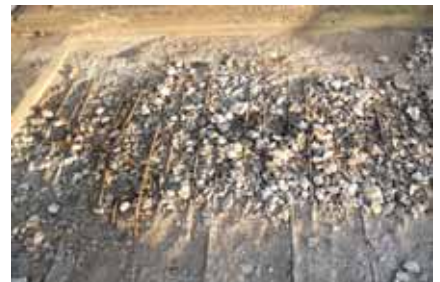
従来の床版調査は、目視等による床版下面のひび割れ調査が主体となっており床版上面の損傷については舗装面のひび割れ等から類推する程度に留まっている。床版の上面部については防水層の劣化や塩化カルシウム等の凍結防止剤散布による劣化が起きている。これは写真1に示すように床版上面部のコンクリートが砂利化しているケースが多々発生している。このような損傷については舗装面から打音検査で判断する方法に依存しているのが現状である。本方法は舗装下の空隙を検知する方法として有効であるものの、調査効率の面で課題となっている。

写真1：床版上面損傷例

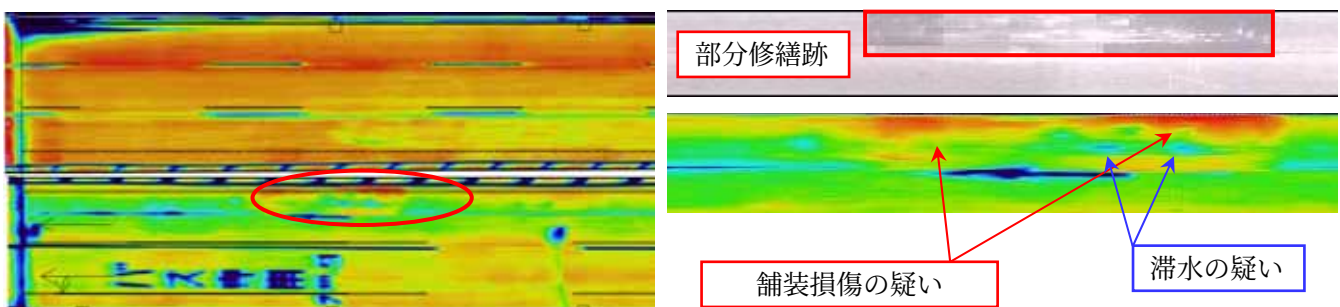
- ① 全体的に温度ムラが発生している。
- ② 特に第2レーンの温度ムラが激しい。可視画像で確認できる舗装の部分修繕跡と合致している。
- ③ 舗装を部分修繕した範囲の中においても、温度ムラが確認できる。

図2：画像平面図（右は第2レーン楕円部の拡大と可視画像）

- ・ 全体的な温度ムラは、床版上面に何らかの損傷の可能性を示しており、例えば床版防水の状態が良好ではない等が考えられる。
- ・ 舗装の部分修繕範囲でも温度ムラが確認されたので、いずれ修繕跡は再損傷する可能性が考えられる。

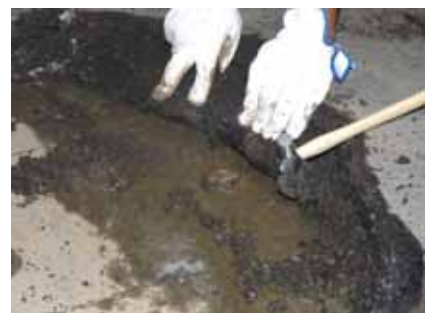
赤外線サーモグラフィによる調査結果を受けて、調査により指摘した箇所について実際に舗装を撤去し、滞水状態等の調査を実施した。舗装を剥がした状態を写真3に示す。床版上面は滞水し、舗装は砂利化していた。接触面は鋼製の床版であるが、舗装は床版に付着していない状態であった。

写真3：舗装を撤去した状態
