## 塩害を受けたコンクリート橋脚における調査について

J R 東日本 高崎土木技術センター 正会員 ○中島 仁志  
 J R 東日本 高崎土木技術センター 正会員 原田 悟  
 J R 東日本 高崎土木技術センター 鈴木 誠治

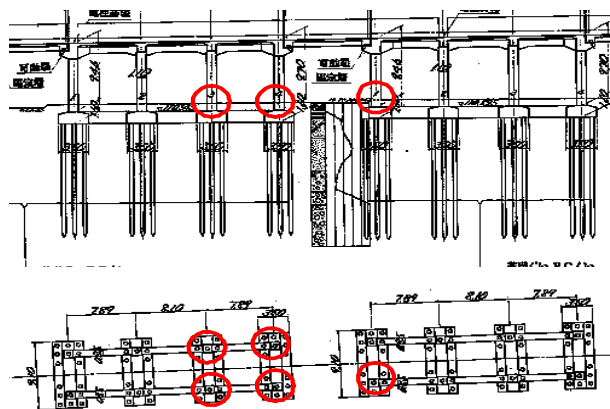
図1 変状箇所図

変状が確認された構造物は、鉄筋コンクリートラーメン高架橋であり、変状箇所は脚部の地表面付近で発生していた。(図1)

コンクリートの表面は、+300mm～G.L.～-1,000mmの範囲へ剥離・浮きを確認された。また打音検査では浮きを確認されていない箇所からもさび汁の流出が確認された。

コンクリート表面をはつり鉄筋の腐食状況を確認したところ、主鉄筋・帯鉄筋ともにグレードV(著しい膨張性のさびが生じており、断面欠損がある状態)であった。これより、長期にわたり腐食環境におかれていたと推測される。かぶりは、(設計)53mmに対し(実測)30mmとかぶりが不足していることもわかった。環境調査結果を踏まえ、変状が局所的であることから変状はコンクリート材料に起因するものではないと判断された。

鉄筋の腐食が激しいことやコンクリート内部まで塩化物イオンが混入していることより、鉄筋部までコンクリートをはつり塩化物イオン吸着剤添加モルタルでの断面修復を実施した。この工法は断面修復材に含まれる塩分吸着剤の働きにより、残存錆の無害化とコンクリート内の腐食環境の改善を図るものである。

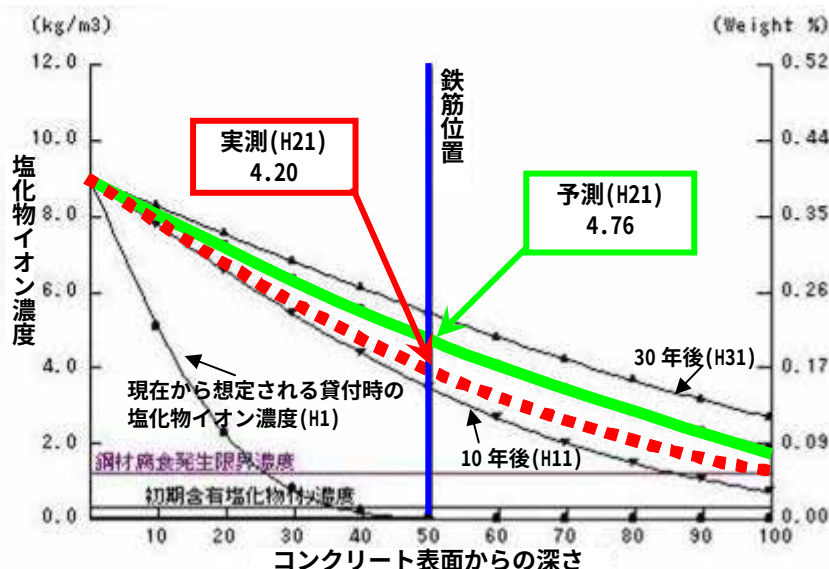
図 3 塩化物イオン濃度(実測値および予測値)

実測値の表面 Cl<sup>-</sup>を基に貸付当分の塩化物イオンの拡散の予測を行った(20年後:H21)。その結果、実測値 4.20kg/m<sup>3</sup>に対し、予測値 4.76 kg/m<sup>3</sup>とほぼ同程度の値となった。
