大深度立坑（D=350m）におけるデジタルビデオカメラを用いた新しい覆工健全度調査

株式会社建設技術研究所      正会員    ○直塚    一博  
株式会社建設技術研究所      正会員      野村    貢

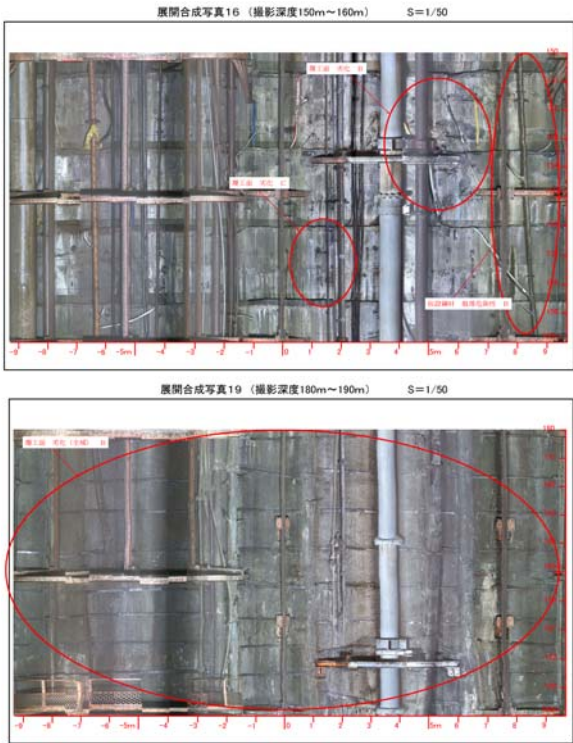
図.3 立坑展開合成写真

健全度調査に当っては主に仮設鋼材、覆工壁面、打継部に着目しそれぞれ脱落の危険性、漏水の程度、剥落の度合い、目開き、劣化、遊離石灰状況などにより補修の重要性の判定を行った。

なお、今回上記A判定としたものは、仮設鋼材の落下の危険性があると判断した箇所、B判定としたものは覆工壁面の劣化・剥落が顕著な箇所、C判定としたものは、使用上特に問題はないが覆工壁面の漏水、劣化、剥落、遊離石灰等存在する箇所とした。

総合的所見としては、概ねトンネル壁面は健全であった。
