## 物理探査の連続計測による斜面地盤の工学的評価手法に関する研究

近畿地方整備局 正会員 ○ 山本 剛  
 関西大学大学院理工学研究科 学生員 山本 龍  
 関西大学学長 フェロー 楠見晴重  
 関西大学環境都市工学部 正会員 中村 真  
 近畿地方整備局福知山河川国道事務所 中村香澄

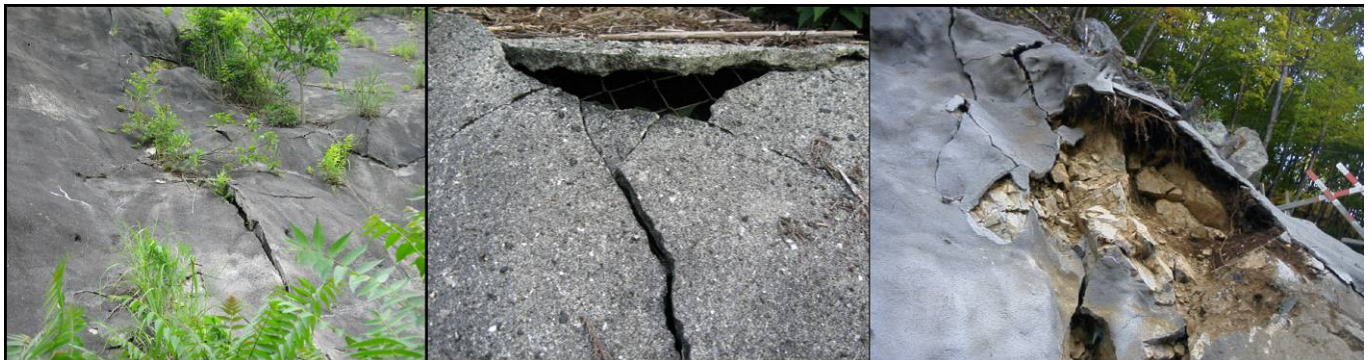
写真-1 老朽化吹付け法面の現状

老朽化吹付け法面の一例を写真-1に示す。法面では建設直後から地下水の出入りの繰り返し等、様々な要因によって地盤の強度が低下し、健全性を損なっていくことが考えられる。これらの劣化過程は、目に見えない法面内部で進行するため、強度低下が相当量進行し地表部に変状として現れるまで確認できないのが現状である。

はらみ出しによるモルタルの亀裂

モルタルの剥離

土砂化による崩壊

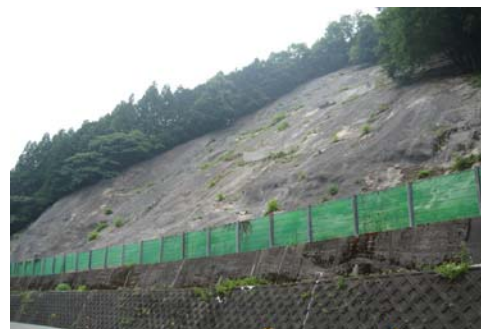
写真-2 A地区現地写真

本研究対象箇所は、京都府福知山市の国道9号線の南側に隣接した切土法面であり、長さ200数十m、高さ約50mの比較的規模の大きな法面である。法面の中西部に小規模な凹地地形が存在し、これを境に、東に規模の大きな吹付け法面、西側に規模の小さな無支保法面が分布する。法面形状から、写真-2に示す吹付け法面のA地区および写真-3に示す無支保法面のB地区に区分する。

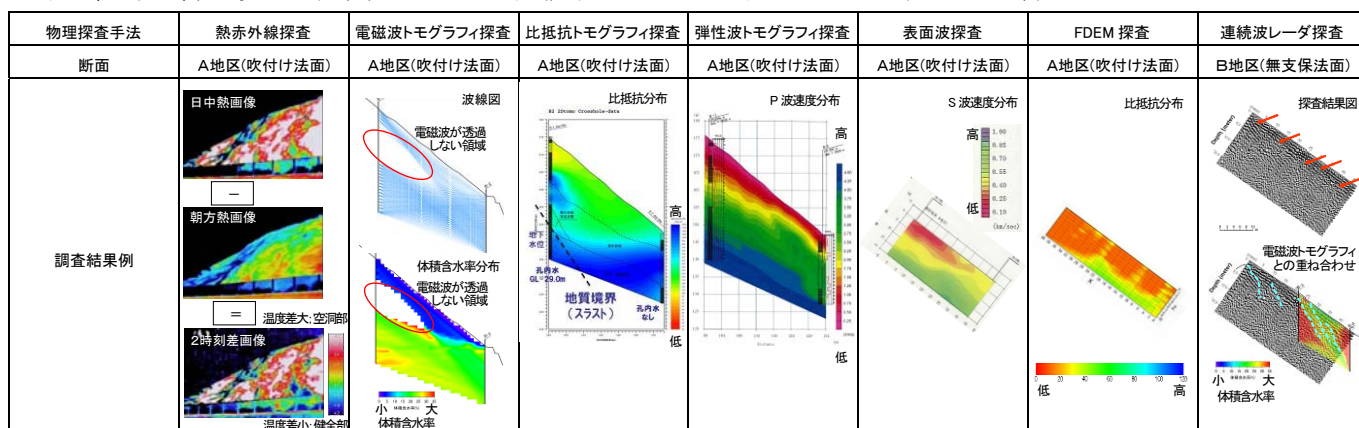
図-1 各種物理探査結果の一例

図-1に各種物理探査結果の一例を示す。調査は、平成20年7月から平成21年12月までで夏冬を主に4回実施し、吹付けコンクリート法面を中心に背面地山の劣化状況や地下水位等の含水状態の変化を可視化することを試みた。

その結果、現状ではあまり時間が経過しておらず、背面地山の劣化状況まで捉えきることはできていないが、地下水位等の含水状態の差異については評価することは可能であるとの見通しを得た。
