## 鋼鉄道トラス橋の縦桁に発生した疲労き裂の要因と対策工法

(株) BMC ○ (正) 岡 義晃 (正) 佐藤 徹  
 京浜急行電鉄 (株) 田村 義政 (株) JRSE (正) 蔦 守隆

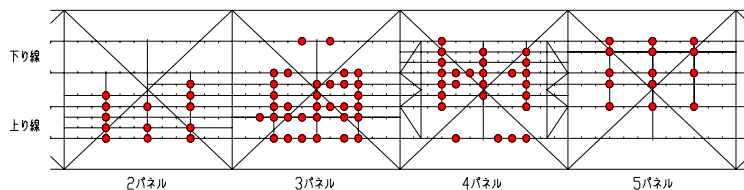
図-1 き裂発生位置図

下路トラスに発生した疲労変状の例として、縦桁腹板の垂直補剛材下端まわし溶接部のき裂は、代表的なものの一つとして挙げられる<sup>1)</sup>。従来は新幹線など高速で運行されている区間の、振動による効果によって損傷が多く見られており、在来線のような比較的低速運行の区間では少ないとされていた<sup>2)</sup>が、在来線である本橋においてもその変状が確認された。補剛材下端のき裂(写真-1)は、全 200 箇所のうち半数以上の 101 箇所を確認(図-1)され、その原因は主に、以下に示す構造的特徴に起因する腹板面外方向の振動による影響と考えられる。

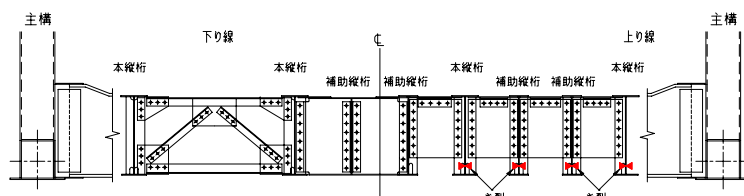
図-2 部材構成及びき裂発生箇所

- 1) 駅に近接し、橋梁上で上下線の列車を切替る渡り線が設けられ、既設縦桁間に補助縦桁が配置された特殊な構造である(図-2)。
- 2) 縦桁同士は腹板で連結され、下フランジ側の連結がなく、たわみ差による面外変形で補剛材下端に曲げが生じやすい。
- 3) 分岐器やレールジョイントが複数設置されており、衝撃の影響が特に大きい。
- 4) 補助縦桁区間は枕木が上下線に渡って設置され、他方の線別にも影響を及ぼす。

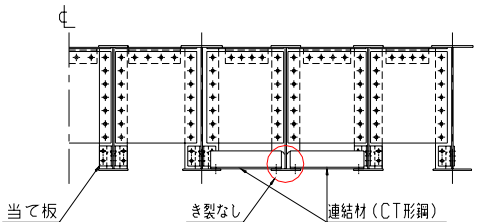
図 - 3 下フランジ連結材の例

連結では局部振動が抑制され，応力範囲も当て板ほどの効果はみられなかったものの，設置前の 47MPa から設置後は 29MPa に低減されていることから，対策工法として十分な効果があることを確認することができた（表 - 2）．

疲労耐久性を向上させるためには、“発生応力度の低減”，“繰返し回数の削減”が求められるが，対策工法については対策箇所数が多いことから“施工コストの抑制”を加えた 3 点を考慮して検討を行った．縦桁補剛材下端の対策については，従来から当て板の設置により剛性を増し，変形を抑える方法の例が示されている<sup>1)</sup>．本橋において，既にき裂が発生している箇所については，き裂進展を防ぐため山形鋼を用いた当て板補強を行うこととした（写真 - 2）．また，今後き裂が発生する可能性が考えられる箇所については，縦桁の面外変形対策として下横構を設置し，床組としての剛性を高める方法<sup>3)</sup>が考えられるが，本橋の場合は，同様の対策では縦桁は本数が多く，下横構が複雑で部材数が非常に多くなり，コスト面や保守点検の面から効率的でないと判断した．そこで，構造を簡易にし，コスト削減を図るため，縦桁下フランジ間に橋軸直角方向のみの CT 形鋼による連結材を設置することで，縦桁下フランジの面外振動を抑える対策工法を提案した（図 - 3）．
