## 五能線海岸波止護岸の健全度調査—その 1 : 波浪災害対策と波止護岸の調査概要—

JR 東日本 秋田支社 正会員 ○宮腰 寛之  
 JR 東日本 秋田土木技術センター 正会員 村田 祐亨  
 ジェイアール東日本コンサルタンツ 正会員 岩村 里美  
 ジェイアール東日本コンサルタンツ 正会員 小林 敬一

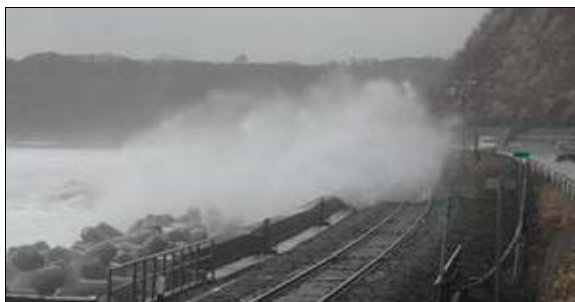
五能線は、車窓から海岸線を一望できる風光明媚な線区であり、着地営業の目玉としてリゾート列車(「くまげら」、「樺」、「青池」)を運行している。なかでも広戸～麴木間は海岸線に近接して列車が走行するため、景勝地として旅客からの人気が高い区間である。一方、当該区間は海岸からの高波(越波)の影響を受けやすい地形であり(写真-1)、過去には列車脱線による死亡事故が発生している。この事故に鑑み、国鉄時代から、波止護岸の改良や消波ブロックの設置等を実施し、越波による運転規制を実施して安全の確保を行っている。なお、消波ブロックは据付下部の砂が潮の干満により吸出しを受け、沈下や流出が生じることから、継続的に補充設置をして対処している。

写真-1 越波状況

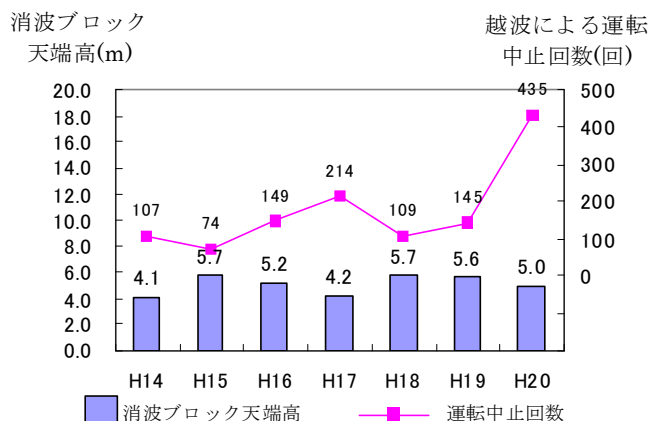
図-2 消波ブロック天端高と越波による運転中止回数の関係

71km700m 付近における消波ブロックの天端高と、越波による運転規制回数を図-2 に示す。消波ブロック

は継続的に設置しているものの、沈下も継続していることがわかる。また、沈下量が大きくなるに伴い越波による運転規制回数も増加している。なお、平成20年度の越波による運転規制回数が多いのは、平均風速及び最大風速平均が他の年と比べ大きな値であったからである。

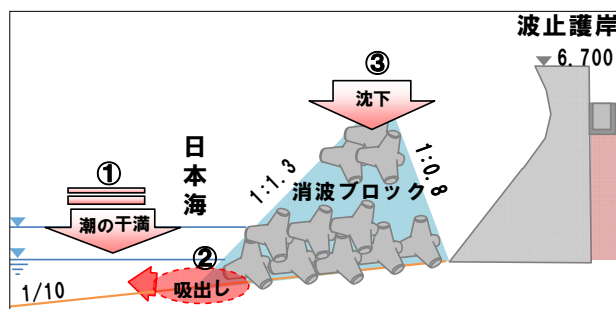
図-3 消波ブロックの断面形状

当該地点の周辺環境、測量結果および消波ブロックに影響を与えると考えられる要素などから、消波ブロック沈下の主原因は、潮の干満の影響により消波ブロック据付下部の砂の吸出しである(図-3の①→②→③の順番で発生)と考えられた。さらに、既往の測量成果より海底の傾斜は約1/10と急勾配であり、その勾配も消波ブロックの沈下を助長していると考えられる。
