既存高架下駅で発生したコンコーススラブ下の空洞化に対する調査及び対策事例について

東日本旅客鉄道株式会社 正会員 ○元尾 秀行  
 東日本旅客鉄道株式会社 正会員 葛西 亮平  
 東日本旅客鉄道株式会社 正会員 福村 友宏

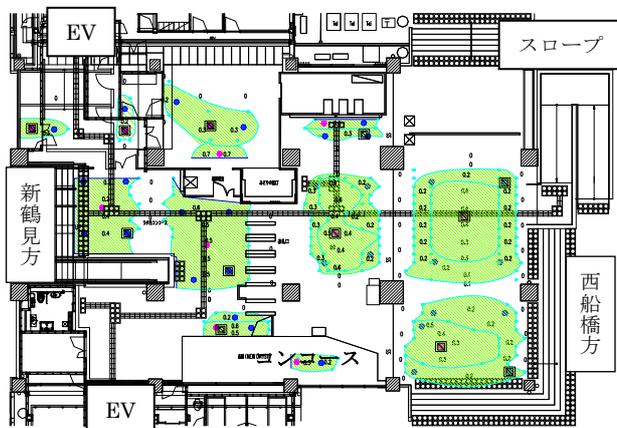
図-1 コンコース階平面図及び調査結果

測定結果では、高架橋地中梁以外のコンコース階全域に空洞が確認でき、約20mm~40mmの空洞を確認できた。(図-1) また、空洞を発見した時にも約40mm程度の空洞を確認していたため、電磁波レーダーによる測定結果をもとに、計画をすすめることにした。

以上のことより、元々圧密沈下が懸念される軟弱層上に駅舎コンコース構築時に盛土が行われたため、時間の経過とともに圧密が促進され沈下したものと推定される。

これまでコンコーススラブに不具合が生じなかった理由としては、駅本屋は高架橋の杭支持構造であるため、地中梁上の土砂は沈下しない。この部分が支点となり、土間コンクリートを支持していたものと考えられる。

今後も圧密沈下が生じる可能性があるが、機材搬入への応急対策として空洞の充填を行なうことにした。
