## 羽越本線 吹浦・女鹿間 落石覆い塩害対策

東日本旅客鉄道株式会社 秋田土木技術センター 正会員 ○村田 祐亨  
千田 一俊  
東日本旅客鉄道株式会社 構造技術センター 正会員 松田 芳範

本工事は羽越本線吹浦・女鹿間 187k 124m付近落石覆いのコンクリート部材について塩害対策を行ったものである。

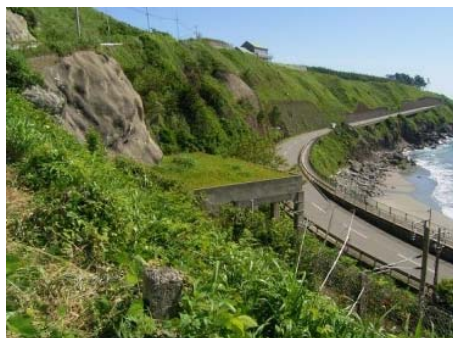
写真1 落石覆い全景

当該落石覆いは沿岸地域に位置し、日本海から潮風が直接吹き付ける厳しい環境下にある。写真 1 に概況を示す。このため、落石覆いのコンクリート部材には塩害に伴う多くの変状（ひび割れ）が発生し、コンクリート片の剥落による列車への影響が懸念された。列車への影響を未然に防ぐため、定期的に叩き落としを実施してきた。

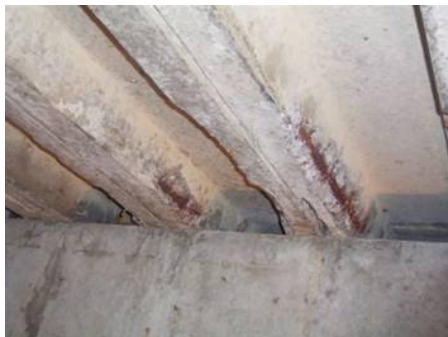
写真2 変状

しかし、変状は年々進行し定期的な叩き落としだけでは対応が困難となり、また、鋼材腐食及び断面欠損による構造耐力の低下も懸念された。

外観調査は軌陸用高所作業車を用いた目視調査とした。コンクリートのひび割れや剥離・剥落の発生原因となる現象は様々であるが、ゲルの滲出やスケーリングといった特徴はみられず、海に近接する立地条件を考慮し塩害の可能性が高いと考えた。

調査の結果、叩き落とし実施済み箇所については、塩分を多く含んだ部分は除去されていることから、含有塩分量は小さな値を示した。一方、叩き落とし未実施の箇所において、床版下面では鉄筋付近で鉄筋の腐食限界濃度といわれる  $1.2\text{ kg/m}^3$  以上の塩分は検出されなかったが、コンクリート表面から深さ  $1\text{ cm}$  の位置では  $1.2\text{ kg/m}^3$  を上回る  $2.22\text{ kg/m}^3$  の塩分が検出された。また、梁については線路縦断方向の梁および横断方向の梁のいずれにおいても鉄筋付近及び表面の両方で  $1.2\text{ kg/m}^3$  以上の塩分が検出され、線路縦断方向の梁では最大で腐食限界濃度の約 7 倍である  $7.70\text{ kg/m}^3$  もの塩分が検出された。

これらのことから当該落石覆いに発生している変状の原因は「塩害」であると判断した。
