## 鉄道高架橋(RC)における温度変化による伸縮対応について

東日本旅客鉄道(株) 正会員 ○吉田 直人 東日本旅客鉄道(株) 高橋 彰俊  
東日本旅客鉄道(株) 正会員 齋藤 明夫

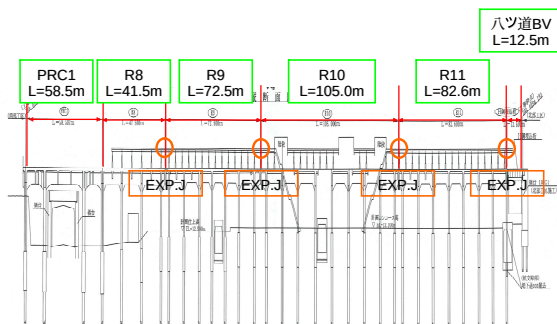
図.1 高架橋縦断面図(駅部工区)

本工事の高架橋の構造形式は、1柱1杭式のRCラーメン高架橋であり、今回のひび割れが発生した高架橋の延長は、図.1に示したように、最も延長の長い高架橋で105.0mとなっている。また旅客ホームは、穴あきPC板を用いた桁式構造となっており、高架橋の躯体境を跨ぐ区間には、EXP.Jを設置し、高架橋の挙動に追従できる構造となっている。弾性バラスト軌道は、高さ調整コンクリートにPCマクラギを配置し、列車走行時の振動・騒音の低減およびメンテナンスの省力化を期待して当社で導入している軌道構造である。

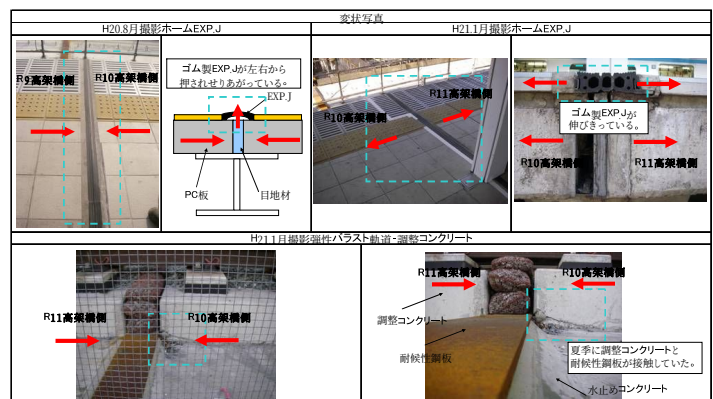
図.2 ひび割れ発生状況

図.2に、今回発生したひび割れ状況を示す。旅客ホームでは、EXP.J部付近の無収縮モルタルおよびホームタイルにひび割れが発生した。弾性バラスト軌道においては、高架橋接合工の耐候性鋼板が、高さ調整コンクリートと干渉し、ひび割れが発生しているのがわかる。

これは、浦和駅付近高架化工事（駅部工区）の高架橋の1 ラーメンの全長が、70m～100m 程度と比較的長いことに起因している。弾性バラスト軌道については、高架橋接合工の耐候性鋼板の幅が **220mm(水止めコンクリート幅 100mm×2+遊間 20mm)**なのに対して、マクラギピッチから決まる高架橋躯体境の高さ調整コンクリートの離隔が 220mm となっており、十分な離隔が確保されていないことがわかった。そのため、夏季に高架橋が膨張した際に、耐候性鋼板と高さ調整コンクリートがせってしまい、高さ調整コンクリートにひび割れが発生した。

弾性バラスト軌道においては、社内の基準で PC マクラギの配置間隔を 850mm 以内とすることとなっていたため、高架橋躯体境前後のマクラギピッチを調整することで、20mm 程度の余裕量を確保し、弾性マクラギ軌道の施工を行うこととした。なお、ひび割れが発生した当該部分については、すでに供用開始していたため、接合工の耐候性鋼板を、幅を 20mm 程度狭くした鋼板と置き換えることで離隔を確保することとした。

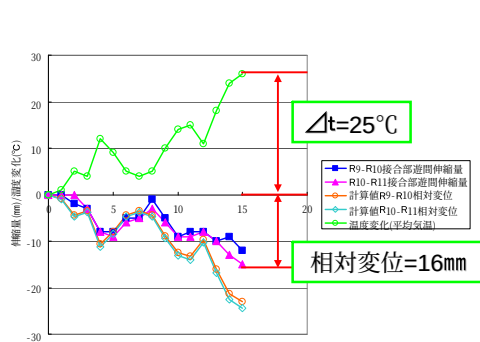
図.3 高架橋相対変位（実測値）

ひび割れ発生要因を次のように分析した。旅客ホームのEXP.J部のひび割れについては、図.3に示したように、夏季にはEXP.Jが押され盛り上がり、逆に冬季には両側に引っ張られ伸びきっていることがわかる。これは高架橋の温度変化による伸縮に対して、当初設計のEXP.J(ゴム製:YFP-30)の伸縮性能では対応できなかったからである。実際、YFP-30の伸縮性能が $\pm 5\text{mm}$ なのに対して、概略計算上の伸縮量は最大で $24\text{mm}$ ( $\Delta t=25^\circ\text{C}$ )、実測で $15\text{mm}$ 程度(図.3  $\Delta t=25^\circ\text{C}$ )であった。

$$R10 \text{ 高架橋}(L=105.0\text{m}) \quad \Delta L = \alpha(\text{熱膨張率}) \cdot \Delta t \cdot L = 0.00001 \times 25^\circ\text{C} \times 105.0 \times 1000 = 26\text{mm}$$

R11 高架橋(L=82.6m)  $\Delta L = \alpha(\text{熱膨張率}) \cdot \Delta t \cdot L = 0.00001 \times 25^\circ\text{C} \times 82.6 \times 1000 = 21\text{mm}$

以上から、相対変位は、**R10-R11=(26+21)/2=24mm**
