北海道の鋼橋塗装における塗膜増厚による早期劣化対策の効果検証

独) 土木研究所 寒地土木研究所 正会員 ○田畑浩太郎
 独) 土木研究所 寒地土木研究所 正会員 林田 宏
 独) 土木研究所 寒地土木研究所 宮本 修司

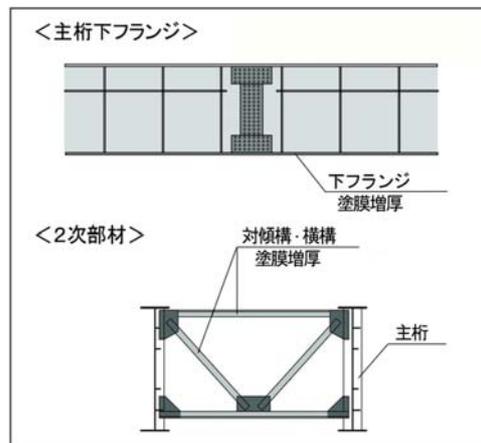
図-1 塗膜増厚対象部位

鋼道路橋塗装・防食便覧では、特定の部材に早期劣化が発生する原因の一つとして塗膜厚不足が指摘されている¹⁾。また、過年度の調査では、早期劣化が生じ易い部位として、下フランジのエッジ部や鋭角な部位を多く保有している二次部材等が明らかになっている²⁾。今回の試験施工では、これらの知見に基づき早期劣化が生じ易い部位を対象に「塗膜増厚」を行った。

を加えた「増塗り1層」（総厚310 μ m）、下塗りを2層加えた「増塗り2層」（総厚370 μ m）、下塗り1層を弱溶剤変性エポキシ樹脂から超厚膜変性エポキシ樹脂（300 μ m）に変更した「超厚膜」（総厚490 μ m）の4パターンとした。塗膜増厚の対象部位を図-1に示す。

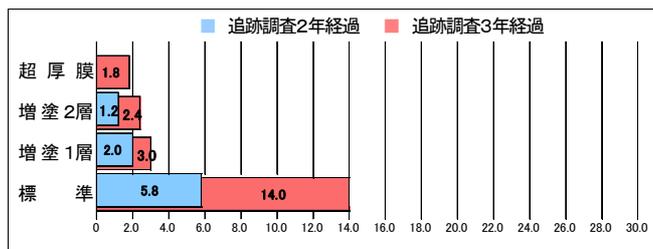
図-3 主要部材一般部のさび発生度

塗膜の総厚とさび発生度低減の相関を見ると、主要部材一般部(図-3)では「超厚膜」「増塗り2層」「増塗り1層」の順にさび発生度は小さくなり、塗膜の総厚が厚くなるほど鋼材の腐食防止効果が高いことが確認出来た。一方、二次部材一般部(図-4)、主要部材エッジ部(図-5)、二次部材エッジ部(図-6)とも、膜厚による腐食防止効果は明らかにあったと言える。ただ、膜厚の総厚と腐食防止効果との明らかな関係は認められなかった。この理由として、二次部材は主要部材と比べて形状が複雑でケレン作業が困難なこと、エッジ部は塗料が十分に付着せず塗膜が薄くなり、塗膜の増厚が十分には出来なかったためと考えられる。

追跡調査の2年後と3年後のさび発生度を見ると、主要部材と二次部材の一般部で、「標準」では2年目と比べて3年目のさび発生度は大きく増加したが、「超厚膜」「増塗り2層」「増塗り1層」ではわずかな増加にとどまった。このように、2年目以降の塗膜の経年劣化においても塗膜増厚は有効であり、塗膜増厚を行うことでさび発生度の進行を遅らせることが出来ることが確認された。一方、エッジ部については、主要部材、二次部材とも、2年後から3年後までのさび発生度の変化は小さかった。さびの発生度については、今後とも経過を見ていく必要がある。
