香川県内市町の道路管理者を対象とした実践的橋梁維持管理講座の報告

川田工業(株) 鍋田実希 香川高専専攻科 学生員 ○谷東真基  
 国土交通省 西尾 舞 香川高専 正会員 太田貞次

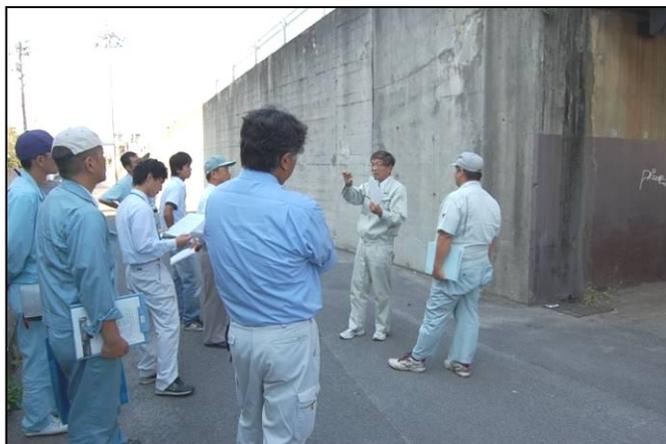
写真-1 第2回講座現地研修(丸亀市担当)

現地研修は、市町が管理する橋梁の中でも特に損傷状況の著しいものを対象として行っている(写真-1)。ここでは、橋梁点検のポイント、研修橋梁に見られる損傷の発生原因の推定、補修補強対策の説明が行われ、現場で橋梁の損傷を調査する際必要となる実践的な維持管理技術を身に付けることができる。
