## FRP 成型の樹脂硬化時大気による影響調査

(株) ヒビ 正会員 ○鷲見 幸弘  
(株) ヒビ 正会員 日比 英輝

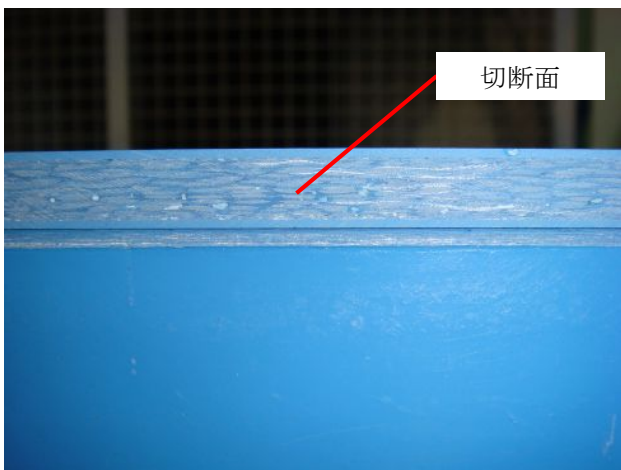
写真-1 材料切断面

FRP 製品を製作する際、写真-1 のような製品外観に部材の切断面が現れる箇所があり、そのシール処理方法として、耐候性ゲルコート樹脂又は積層用樹脂を切断面に直接塗布することがある。特に水中使用を目的とする製品の場合、そのシール部分が供用中に変色、亀裂、剥離を起こしているものが見受けられることがあった。経年においても製品全体が、できるだけ安定した状態を保つ事が理想である。そこで本研究実験では、シールした部分の変色した原因解明のために行った。

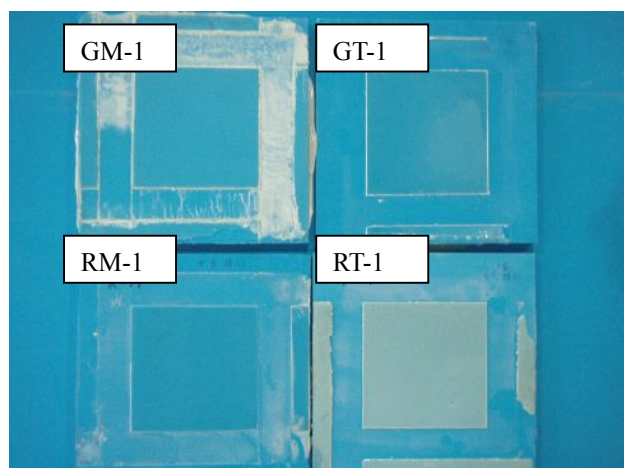
写真-3 片面浸漬した供試体 (72h 後)

- (1) 大気に曝し硬化させた供試体は白く変色した。
- (2) 密閉硬化させた供試体は、ほとんど変化が見られなかった。

- (3) 両面浸漬した供試体 GT-2 は、変形しひび割れが発生した。

あと塗した樹脂が白く変色する原因が大気による影響であることが明確になった。今後の課題として、大気中のどの成分により影響を及ぼしているのかを追加調査をしたい。樹脂を使用してシール処理する場合、大気に曝すことなく完全硬化させる方法を検討する必要がある。
