## 供用後 40 年経過した複合箱桁橋の実橋載荷試験

(株)計測リサーチコンサルタント 正会員 ○藤井真人 広島大学大学院 正会員 藤井堅  
 広島大学大学院 正会員 石井抱 広島大学大学院 正会員 高木健  
 国土交通省中国技術事務所 正会員 山本正司  
 広島大学大学院 学生会員 山口詩織

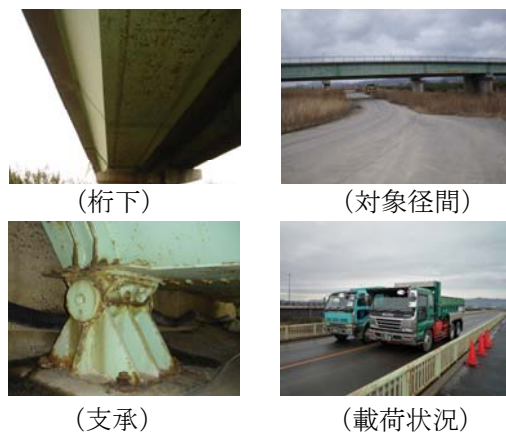
図-2 状況写真

載荷試験の結果から、本橋梁の合成箱桁断面は完全合成を維持しており、ジベルによる結合は健全であるといえる。また、目視によっても、支承部に塗装劣化がわずかにみられる程度で、主桁・横桁・横構などの主部材に腐食などの変状は見られず、健全であった。

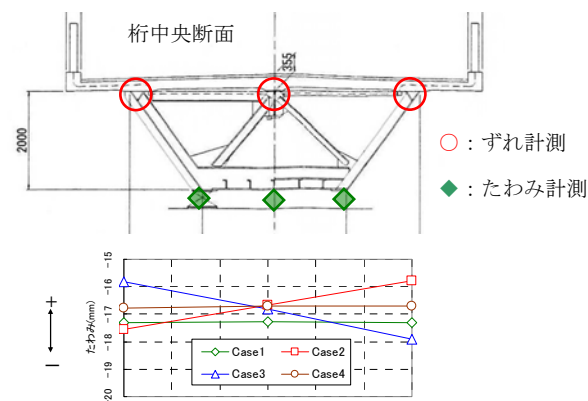
図-4 桁中央断面下フランジたわみ分布

桁中央断面下フランジのたわみの分布を図-4 に示す。Case-1 (平均 17.3mm) では、桁中央に集中荷重が作用しているのに対して、Case-4 (平均 16.7mm) では、集中荷重が桁中央から離れるため、計測断面ではほぼ純曲げ状態となり、局部的な曲げ応力は小さく、たわみはわずかに小さい値となった。また、Case-2 および Case-3 では、ほぼ左右対称のたわみ分布となり、横構や対傾構がねじり変形による荷重を適切に伝達し、剛性を保持している。

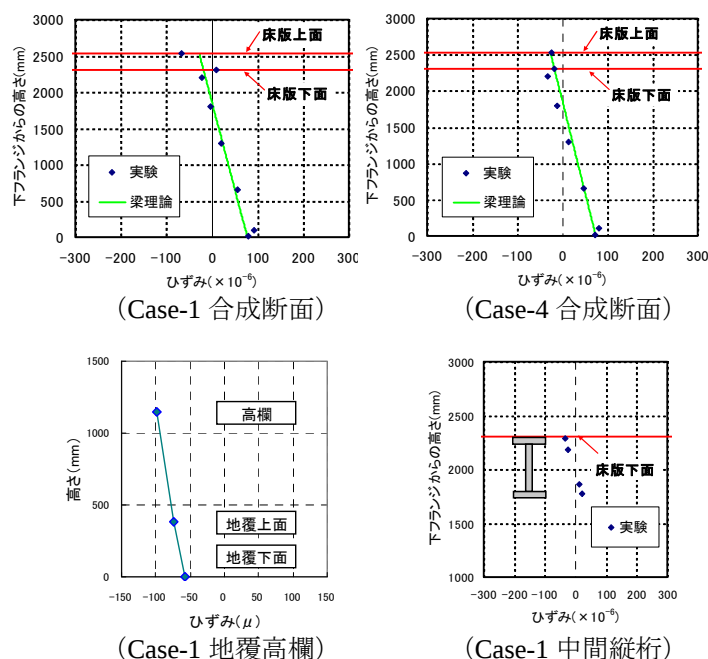
図-5 軸方向ひずみ分布

図-5 に、それぞれ Case-1 および Case-4 の桁中央断面における軸方向ひずみ分布を示す。これらは梁理論により求めた値と比較的一致している。Case-1 では、輪荷重を合成桁・中間縦桁間の計測断面直上に集中的に作用させたため、床版に局部的な曲げ応力が発生している。また、地覆や高欄のひずみ分布から、これらの部材も全体の剛性に寄与していることがわかる。
