## 2009 年台風 8 号豪雨による台湾南部の橋梁被害の特徴と日本の被害状況等との比較

大成建設(株) 正会員 ○石野 和男

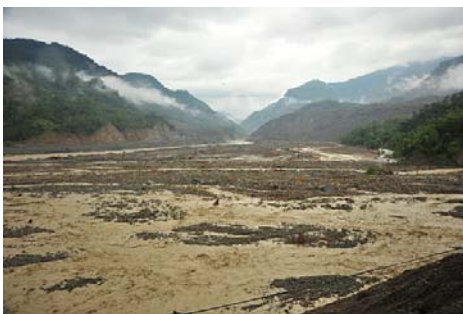
写真-1 小林村の谷を下流左岸から見る 写真-2 橋台のみが破壊された橋 写真-3 取付け部が破壊された橋

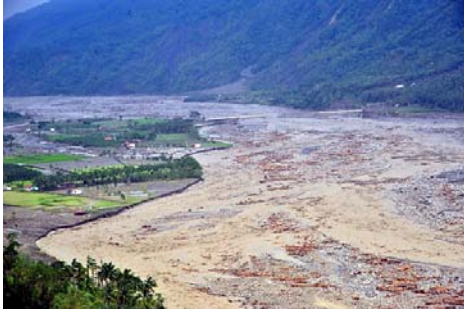
4) 狭窄部で中央径間のみが流出した橋梁（写真-4：写真-1 と写真-3 の中間に位置する．狭窄部は崩壊土砂が創ったのか埋め立てで出来たのかは不明．また，中央径間のみが流出した要因は，狭窄部で中央のみ水位が上昇し，また，流木が集積して桁に作用したことが考えられる．）

写真-4 狭窄部で中央径間のみが流出   写真-5 桁のみが破壊された吊り橋   写真-6 取付け部が破壊された橋

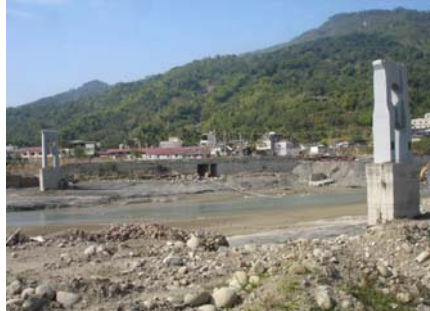
5) 波状跳水の波峰が吊り橋の桁に作用して流出した橋梁（写真-5：住民が撮影したビデオにより波状跳水が発生して，その波峰が吊り橋の桁に作用して流出したことが判明している．）

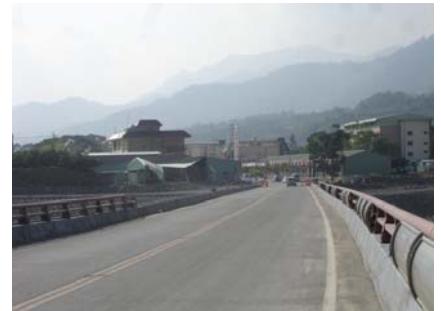
6) 豪雨が止んだ 9 日の夕刻に発生した天然ダムの崩壊に起因する洪水により被災した橋梁（写真-6：写真の左が上流側で上流側の欄干と対岸の取付け部が破壊された．また，対岸（左岸）の町が浸水被害を受けた．）

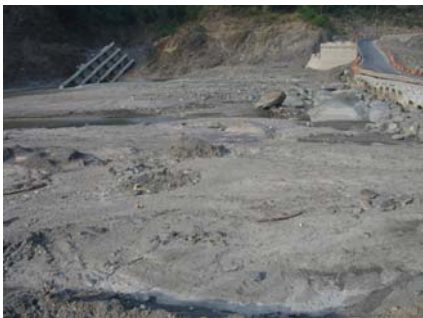
7) 桁上にコンクリート版製の高欄が設置されて洪水流の受圧面積が広い橋梁が多く見られ，桁のみが流出したコンクリート製の橋桁が 3 橋見られた(写真-7 参照)．なお，コンクリート製の橋桁は，重量がトラスや合成桁よりも重くて，日本で桁のみが流出することは稀である．

写真-7 コンクリート桁の流出   写真-8 鋼管杭製橋脚の座屈状況   写真-9 洗掘等により倒壊した橋梁

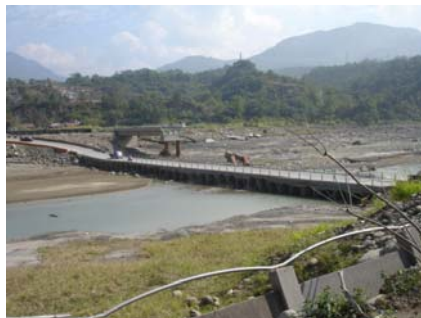
8) 日本における橋脚は，岩盤において鋼管杭を施工することは稀であるが，台湾では，これが行われていて，鋼管が岩盤（軟岩）から剥れたり，座屈する現象が見られた(写真-8 参照)．

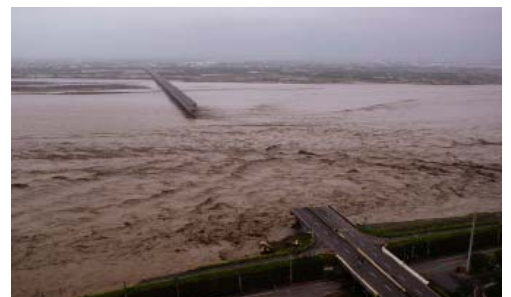
9) 最下流で河積の阻害率が高く河床低下と洗掘により倒壊したと推察された橋梁が見られた(写真-9 参照)．
