## 2009 年台風 9 号豪雨による兵庫県の橋梁被害の特徴

大成建設(株) 正会員 石野 和男  
タスク(株) 正会員 ○渡邊 亮史

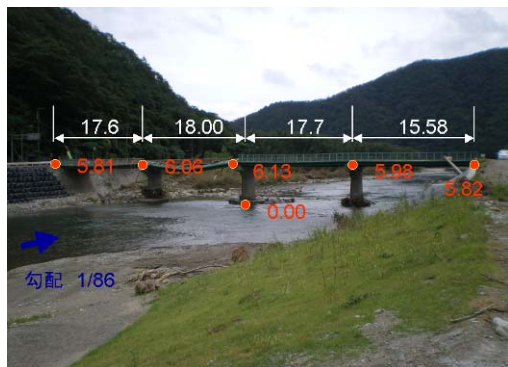
図-1 赤穂郡上郡町・河野原橋の全景

図-1, 2 に見られるように、赤穂郡上郡町・河野原橋の左岸側の前面部の歩道橋鋼製桁が 0.35~1.01m の高さで永久変形している。

この桁は、左岸側の痕跡水位により、水没していたことが判っている。この状況を加味して変形要因を検討すると、図-3 に示す水理実験における水没した桁の前面下端からの流れの剥離状況が思い浮かぶ。この桁前面下端からの流れ剥離を考慮して、上載荷重としての桁上の水圧を桁に作用させて、1.01m の変形を生じさせる水圧を求めた。河野原橋歩道橋は、車道部と歩道部が分離した構造となっており、歩道部は、幅員 1.9m、支

以上から, 桁前面下端からの流れ剥離により桁が永久変形したことが示された. なお, 伝統的に架けられている四万十川等に見られる沈下橋の桁の前面は丸みを帯びて, 流れの剥離を抑制しているように見受けられる. 今後の詳細な検討が必要であるが, 対策の1つとして挙げられる.

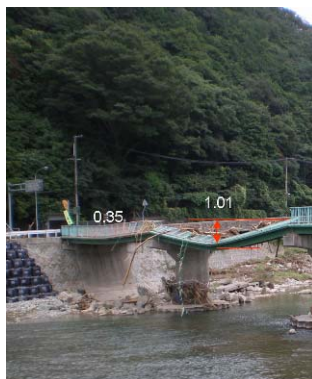
図-2 同左の詳細

間長 18.0m, 鋼桁・鋼床版橋で, その断面形状を図-4 に示した. また, 表-1 は物理定数および断面諸元を示したものである. 桁に作用した水圧を求めるにあたり, 応力と変位の関係を図-5 に示すように, 降伏応力以降は, 変形のみ進行し応力の増加はないと仮定した. 計算は, ①降伏応力より降伏モーメントを求め, ②モーメントより等分布荷重を求めた. これより, 桁は, 1.7mの水圧により永久変形したことが求められた.

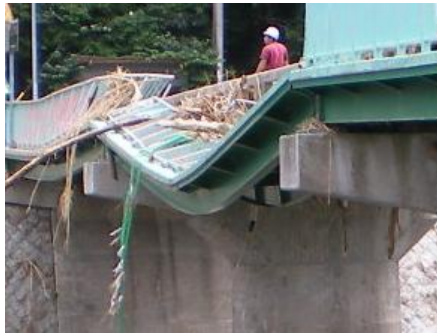
図-6 河野原橋詳細図 1

図-6, 7 は, 桁中央付近の詳細図である. 図を見ると, 歩道橋欄干部分は, 根元から折れ曲がっている. また, 変形した事で出来た道路橋との隙間には, たくさんの流木が挟まっており, 桁全体が大きく変形していることが分かる. このように, 桁が大きく変形した事例は, 今回の調査以前には見受けられなかった.

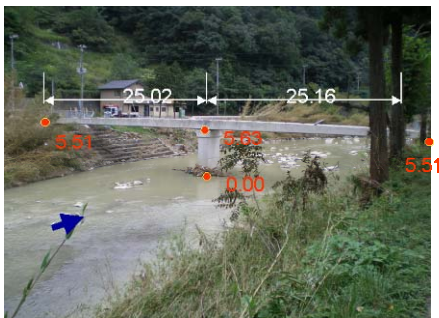
佐用町・笹ヶ丘橋は 2000 年に架設された新しい橋梁である. この橋梁も痕跡水位により水没したことが判明している. 図-8 に橋梁全体を, 図-9 に欄干が取り付け部から剥がれた状況を示す.

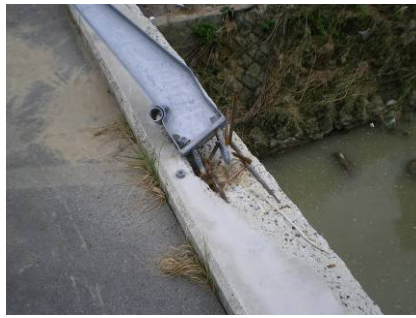
図-9 から, 欄干の取付け部では, ボルトが塑性変形するとともに, ネジが抜け出ていることが判る. これに対する対策としては, 取付け部の部材のグレードを上げるか, 欄干に流体力を作用させないものが考えられる. 図-10 に示した橋桁への流木載り越し防止装置<sup>2)</sup>では, 前面に取り付ける 45° 傾斜の板により, 桁と欄干に大きな流体力が作用しなくなる. このような装置を用いることにより欄干への流体力の作用を防止することができる.
