サザンイエローパイン材を用いた木橋の健全度診断と安全性の検証

福岡大学大学院 学生員 ○檜垣新之輔 福岡大学 正員 渡辺浩
 福岡大学 西本尊 皿田啓人

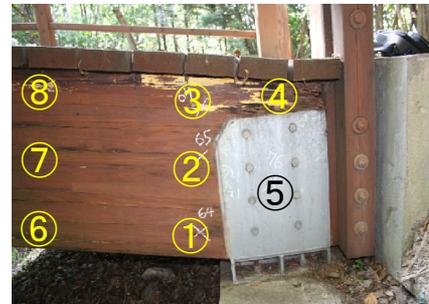
写真-2 A橋の桁端部

写真-1のA橋は橋長11.1mの湾曲集成材による2主桁橋である。写真-2のように桁端部や桁材の上部の劣化が進行していることが疑われた。そこで、PUNDITによる超音波伝播速度測定とIMLF-300による穿孔抵抗値測定による診断を試みた。4箇所の桁端(A1G1, A1G2, A2G1, A2G2)ごとに、写真-2の○数字で示した位置の断面を水平方向に測定した。これを取りまとめたのが表-1である。桁の上部にあたる③④⑧はいずれも劣化が進んでいることがわかる。一方で、⑤の位置の鋼板に孔を開けそこから穿孔抵抗値を測定したところ、いずれも十分な抵抗値が得られた。

調査の結果から、本橋では主桁の上部が劣化していると推定される。劣化すると断面が小さくなり、曲げに対する耐荷性能が低下するため、実際の使用状況下での耐荷性能の検証が必要である。

主桁部材はラミナ17層の集成材で構成されている。このうち上部の3層の劣化が著しいことから、これが全く機能しないと仮定して上部の3層を除いた14層の桁として安全性の検証を行った。

自重と幅員1.5mに対する群集荷重3.5kN/m²を作用させると、主桁には最大9.8N/mm²が生じる。許容応力度12.4N/mm²以下であることから、このような仮定の下では安全であるといえる。しかしながら、その割合は約79%と余裕は小さいため、これ以上劣化を進行させないために、断面修復とコーティング防腐処理を行うことが望ましいと考えられる。

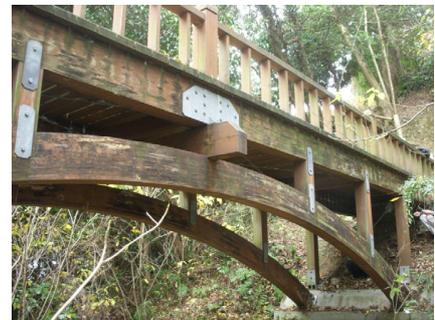
写真-3 B橋

写真-3のB橋は中央径間に9.6mの2面の固定アーチを有する橋長15.1mの上路アーチ橋である。アーチ材と主桁材にサザンイエローパイン集成材が使用されているが、写真-3のように黒く変色した部分が散見される。表-2、表-3はアーチ部材における超音波伝播速度と穿孔抵抗値測定の評価をとりまとめたものである。上部の劣化が進行しているのはA橋と同様であるが、その範囲が広いことがわかる。主桁材も同様であったが、桁高に対し実支間が小さいことから、安全面に問題はないと考えられる。

以上のことからB橋ではアーチ材のうち3層程度が劣化していると推定される。このため、それを踏まえた耐荷性能の検証が必要である。

アーチ部材は8層であるが、このうち下部の5層のみが健全であると仮定して微小変位解析を行った。ここではアーチ部材のみを取り出して、自重と群集荷重を作用させた。その結果、曲げ応力と圧縮応力の和の最大値は中央部分の7.0 N/mm²となり、許容応力度12.4 N/mm²以下となった。このことから、現在の時点では実用上は十分な耐荷性能を有していると考えられる。

しかしながら、全体的に劣化していることを考慮すると適切な補修が望まれる。ただし湾曲材であるため部分的な補修は難しいため、アーチ部材は交換が望ましいと考えられる。また架設位置は重機の搬入は困難であることから、搬入の容易さも考慮し、図-1のように通直材を組み合わせた方杖形式の橋への改修を提案した。現在、写真-4のように改修が進んでいる。
