85年前に軟弱地盤に打設された木杭の調査

地域環境研究所 正○中村裕昭, 飛島建設 正 沼田淳紀・正 本山 寛
 兼松日産農林 正 水谷羊介, 早稲田大学 正 濱田政則

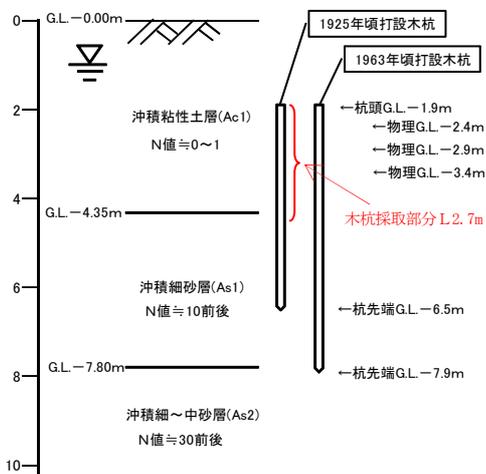
図-2 対象地の地盤構成と木杭埋設深度

木杭採取地は, 図-1 の地形分類図に示す信濃川下流左岸沿いの標高 7m 程度の三角州性低地(氾濫平野)で, 近傍柱状図によれば, ごく表層の埋土を除くと GL.-4.35m 迄が N 値 0~1 の粘性土(Ac₁)層, -7.8m 迄は N 値が 10 回前後の細砂(As₁)層, その下位は N 値が 30 回前後の細~中砂(As₂)層が分布している. 木杭埋設地盤の掘削時の観察では, Ac₁ 層の最下部に多量の腐植物の混入が見られた. 地下水位の実測値は得られていないが, 地形区分から判断して GL.-1 m 程度の浅い位置にあるものと推察できる. 下位の As₁ 層の地下水位は季節変動等があると見られるが表層の Ac₁ 層は難透水性なので Ac₁ 層の脱水が大きく進行しているとは考え難い. また, 掘削時の観察でも Ac₁ 層は暗青灰の還元色を示していた.

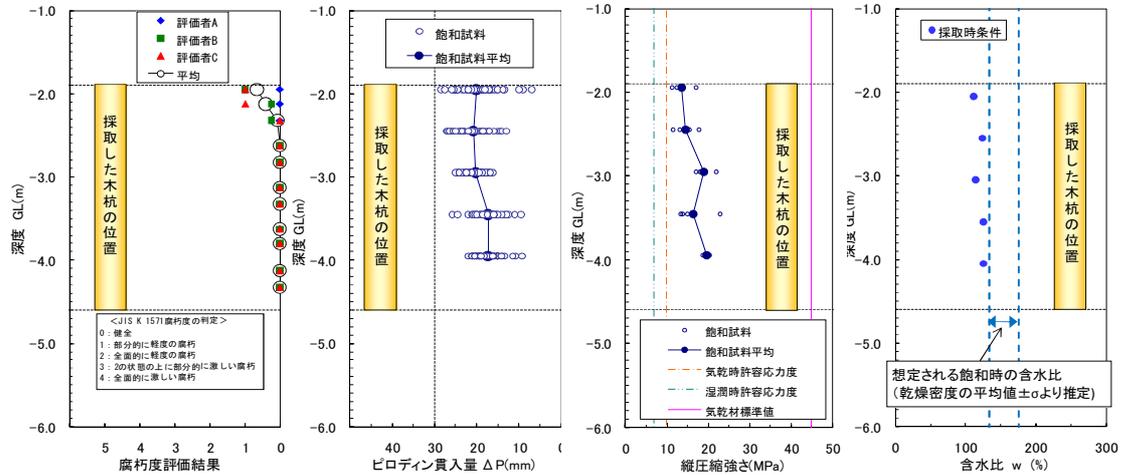
図-4 各木杭の深度ごとの健全度評価, ピロディン貫入量, 軸圧縮強さおよび含水比

(1) 目視による評価: 採取木杭の腐朽度は「木材保存剤の性能試験方法及び性能基準(JIS K1571:2004)」に準じて 6 段階評価とした. 評価方法は, 採取した長さ約 2.7m の木杭に軸方向に基準線を記し, 11 に分割した各深度ごとに基準線から 0°, 90°, 180°, 270° の 4 方向に縦 4cm × 横 4cm の評価窓を設け, その窓枠内の表面観察によって腐朽度の評価を 3 名で行った. 評価結果は図-4 に, 各評価者の各深度における腐朽度の平均値と 3 名の各深度における平均値を示した. これより, 杭頭から 0.5m までの深度では, 「腐朽度 0~1 (部分的に軽微な腐朽) の範囲」と評価されたが, それ以深ではでは全て「腐朽度 0 (健全)」であった.

(2) **ピロディン試験**： 木杭から深度方向 50cm 毎に厚さ 10cm の円盤状に供試体を切り出し、この半径方向に（表面から中心へ）24 点のピロディン試験を飽和状態で実施した。試験結果を図-4 に示したが、飽和試料平均の全ての深度で 20mm 前後、個々の試験値も全て腐朽の目安となる 30mm を下回った。

飽和状態における軸圧縮強さは深度ごとに多少のバラツキはあるものの、深度ごとの平均値は何れも 14MPa 以上で、湿潤状態における許容応力度 6.93MPa（気乾状態の 70%）を大きく上回っており、強度面からも杭耐力の健全性が維持されていることが分かる。

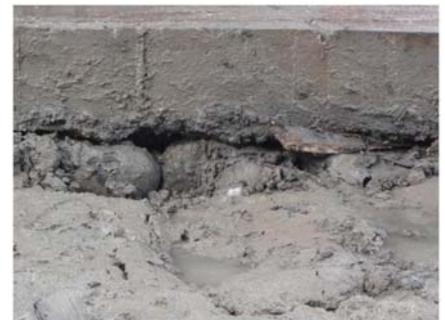
写真-1 に、基礎底盤部側面の状況を示す。底盤下に栗石が敷いてあり、その栗石と底盤部には隙間が認められる。写真-2 に、底盤除去後の木杭頭部が露出した状況を示す。1925 年頃に施工された杭間地盤と底盤下面は密着していたと考えられるが、1963 年頃に打設された木杭の杭間地盤には、へドロが栗石の上に数 cm 堆積していた。このメカニズムは、最初に打設された木杭は摩擦杭として機能し、施工後軟弱地盤の若干の沈下に伴って基礎と木杭が一体で沈下し安定した。38 年後に追加打設された 6m の木杭は、GL-7.8m 以深にあるやや締った砂層を支持層とする支持杭として機能したため、施工後の古い橋台と増設杭間の地盤の沈下に伴って、増設側橋台底盤部と杭間地盤との間に隙間が生じ、隙間にへドロが徐々に堆積したものと見られる。木杭が支持杭として機能する場合、基礎底盤と杭間地盤との間に隙間が形成され、地下水位が低下するような地盤環境では杭頭部が腐朽する可能性を示唆している。

写真-1 底盤と栗石の様子（栗石と底盤との間に隙間があるのが分かる）

今回調査した木杭は、マツ属の一種、設置期間は 85 年と 47 年であった。追加打設された木杭の杭頭部に隙間が見られたことが特徴的で、今回は地下水面下であったことから木杭自体の健全性は確認されたが、地下水位低下が想定される地盤では、杭頭部の腐朽懸念がある。今後、設計法の検討に当たって、木杭と地盤及び構造物の 3 者間に隙間のできない構造の確保が重要と考える。

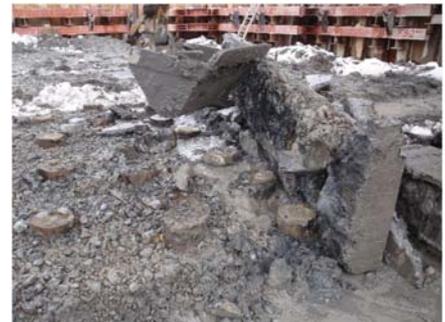
写真-2 底盤を取り除いた時の様子（底盤と栗石との間にへドロが堆積していることが分かる）
