## 福井地震における地盤の側方流動が木杭基礎構造物に与えた影響に関する考察

福井工業高等専門学校	正会員○吉田雅穂
早稲田大学	フェロー会員 濱田政則
飛鳥建設(株)技術研究所	正会員 沼田淳紀
福井県雪対策・建設技術研究所	正会員 久保 光

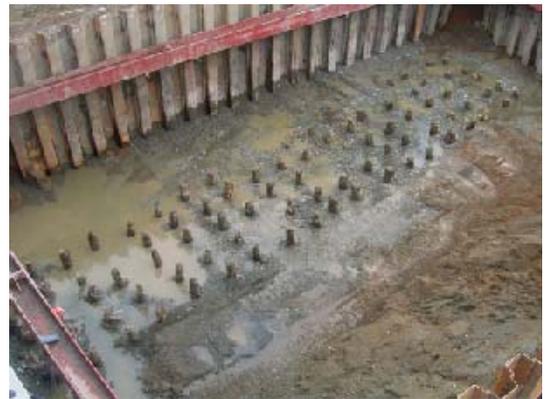
写真-1 第7橋脚の木杭頭部

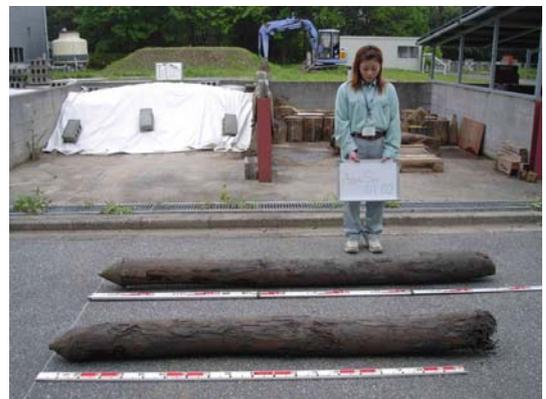
写真-2 掘り出した木杭

写真-2 は掘り出し後に実験に供した2本の木杭である。直径は末口17cm,元口18cmであり,長さは2.2mと2.7m,樹種はマツ科マツ属であった。4代目は2006年に掘り出されるまでの74年間,河床地盤中に存在していたこととなるが,目視およびピロディン試験による腐朽度評価,縦圧縮試験による強度測定の結果,水位変動域以深では全く腐朽しておらず健全であることが明らかとなっている<sup>6)</sup>。また,木杭の外観を見ても地震外力による変形や損傷等の痕跡は確認されていない。

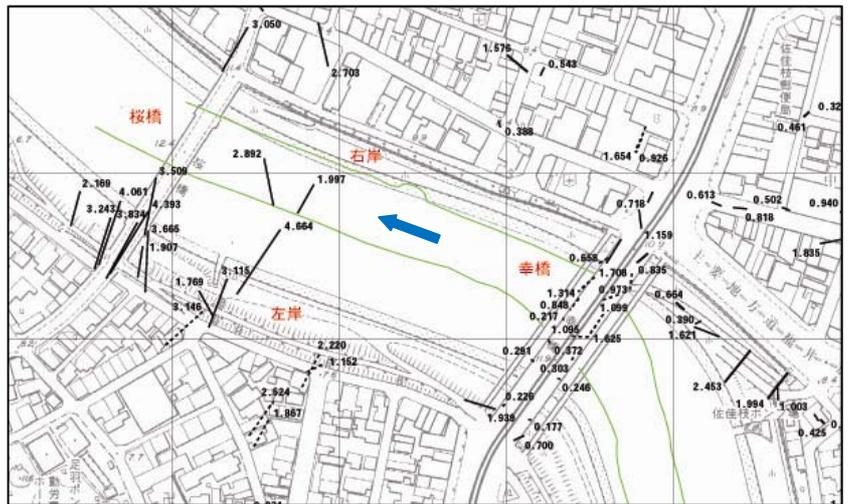
図-1 幸橋周辺の地盤の水平変位

図-1 は福井地震で発生した幸橋周辺の水平方向の地盤変位ベクトルを現在の地形図上にプロットしたものであり,実線ベクトルは地盤,破線ベクトルは橋梁や建物等の非地盤の変位を表したものである。

同図左側の桜橋付近(地震当時,桜橋は存在せず)で最大4.6mの大きな地盤変位が生じており,多くのベクトルが河道中心方向に変位していることがわかる。一方,幸橋周辺の橋取り付け部において左岸側で1.9m,右岸側で1.7mの地盤変位が発生している。表-1は地震後に実施された被害調査結果に基づく幸橋の被害概要であり,橋台部分で若干の変状が見られたが,橋脚や上部構造への被害はなかったことが示されている<sup>4)</sup>。
