## シールドトンネルの施工技術の変遷と劣化事象の整理

| 東京電力(株) | 正会員 | ○中島 陽 |

## 1. はじめに

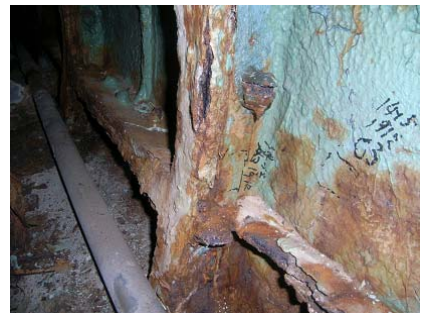
写真-1 劣化事象 1

### (1) ダクティルセグメントの腐食 (劣化事象 1, 写真-1 参照)

ダクティルセグメントは、1960 年代後半の一時期のみに採用されており、防錆性能に優れるとの評価から二次覆工が省略されていた。トンネル内漏水に伴う塩害による主桁等構造物の腐食が見られる。

ダクトイルセグメントは、1960年代のコンクリート系セグメントが採用される以前、二次覆工省略を図るために、鋼製よりも防食性能に優れる材料として採用されたが、トンネル内漏水による塩害腐食が顕著となっている（劣化事象1）。

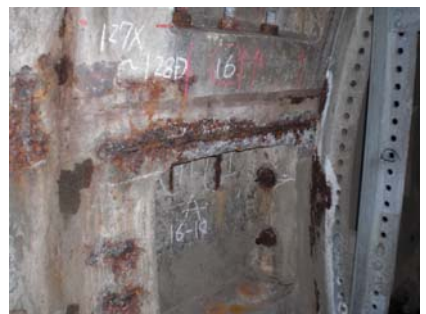
写真-2 劣化事象 2

### (2) 中子形セグメントの腐食 (劣化事象 2, 写真-2 参照)

トンネル内漏水により、セグメント継手部のボルトの腐食や、組立筋のかぶり不足による腐食が見られる。

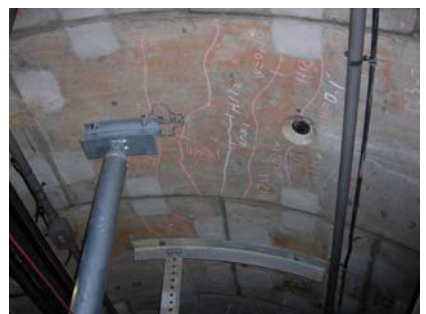
写真-3 劣化事象 4

### (4) トンネルの軸方向ひび割れ (劣化事象 4, 写真-3 参照)

軟弱地盤における地下水位の変化等に伴い、トンネルが鉛直方向につぶれる荷重状態による曲げによるものと考えられる軸方向ひび割れの発生が見られる。

また、軟弱地盤内に建設されたトンネルにおいては、各年代のコンクリート系セグメントにおいて、外力変化の影響と考えられる軸方向ひび割れが見られるものがある（劣化事象4）。
