## 経年劣化した鋼鉄道橋 BP 支承の可動特性に関する調査

JR 西日本(株) 正会員 ○願永 留美子  
(株)ビーエムシー 正会員 公門 和樹

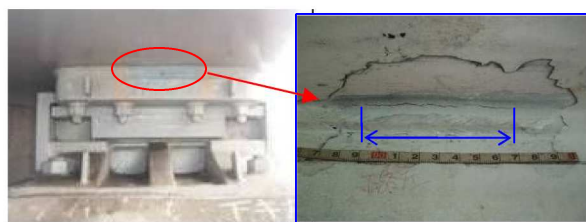
山陽新幹線（岡山以西）の構造物は供用開始から 36 年が経過しており，合成桁に採用されている BP 支承においては，支承本体の錆び付きや，ソールプレート溶接部の疲労き裂（写真－1）などの変状が発生しているものがある．一般に，ソールプレート溶接部の疲労き裂の主な原因は，支承の可動不良（特に BP-A 支承）と考えられているが<sup>1) 2)</sup>，BP 支承に対しては供用開始から現在まで，ほとんど詳細調査やメンテナンスを行っていない．そこで，今回，BP 支承の維持管理や補修・補強の要求性能設定のための基礎データを得ることを目的に，BP 支承の可動性能について調査を行った．

写真－1 ソールプレート溶接部のき裂

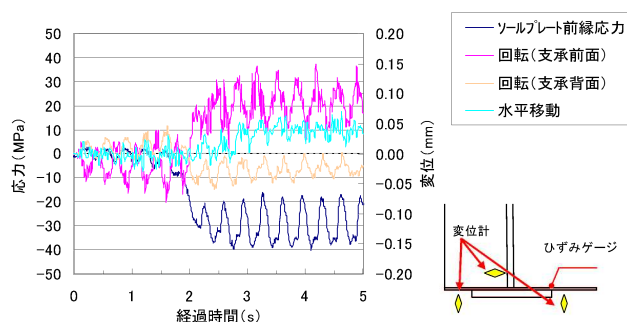
図－2 発生応力と動的可動状況

定結果（測定列車 N700 系）を図－2 に示す．水平移動量は 0.07mm 程度（伸び），支承前面の変位は下方に 0.15mm 程度，支承後面の変位は上方に 0.05mm 程度であった．この変位から求めた支承回転角度は  $0.017^\circ$  である．一方，支承が正常に水平移動および回転した場合の計算値は，それぞれ水平移動 2.82mm，回転  $0.061^\circ$  であり，明らかに支承の動的可動不良が疑われる．また，ソールプレート溶接部前縁 10mm 下フランジ下面の応力は  $-40\text{MPa}$  程度と比較的大きく，支承の可動状況波形とピークが合っている．これより，BP 支承の動的可動不良が，ソールプレート前縁溶接部の応力集中を助長していると推察される．

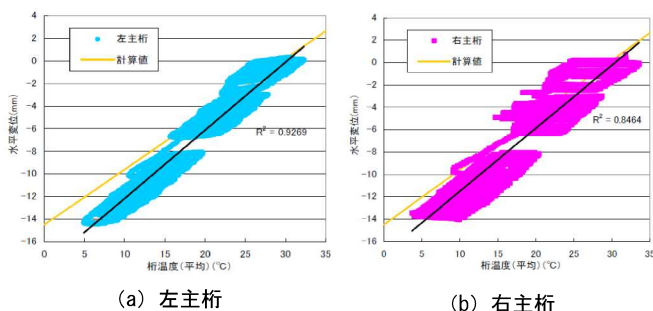
図-6 桁温度と支点変位の関係

である。桁温度は時間経過（季節変化）とともに下がり、それに応じて支点変位も生じていることが分かった（図-4、図-5）。桁温度と支点変位の関係を左右主桁ごとに図-6に示す。桁温度は左右桁別に各熱電対の平均値をとった。計算値も合わせて表示している。桁温度と支点変位の相関について、実測値は計算値とほぼ同様の傾向にあり、桁の温度変化に合わせてBP支承が可動していることがわかる。また、ひずみについては、図-7に示すように、日温度変化によって支点付近の測点s-18などにおいて最大200 $\mu$ 程度のひずみが発生しているものの、日毎に各測点ともにひずみがほぼ0に戻っており、経時的にひずみが蓄積されていないことが確認できた。これは、桁の温度変化に合わせてBP支承が良好に可動している結果と整合するものである。また、支点付近の測点s-13、s-18などのひずみ

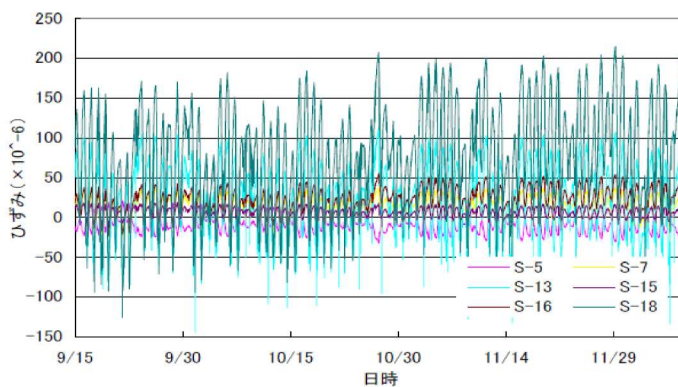
図-7 ひずみ測定結果

試算することができ、支承部に作用する橋軸方向の水平力を試算することができる。なお、測点s-13、s-18などにおいて、比較的大きな圧縮ひずみ（最大-150 $\mu$ 程度）の卓越がみられるが、これは、列車通過時に生じたひずみであり、温度変化に伴う静的挙動ではない。
