沓座にゴム板が設置された鋼橋の修繕工法の改善について

JR 西日本 正会員○豊田 隼也  
JR 西日本 正会員 岡 義晃

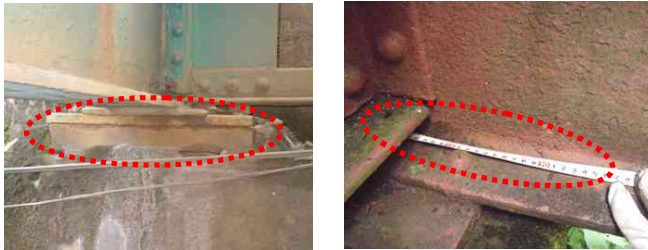
当支社管内の一部地域においては、支点部の衝撃緩和を目的として、沓座（ベットプレート下）にゴム板が多く設置されている（写真－1）。ゴム板は変形しやすいため、ゴム板設置当時は、あたかもバランスよく桁が設置されていると考えられたのであろうが、実際はゴム板設置座面の平面性が悪い場合には、反力バランスが悪くなりやすいと考えられる。すなわち、列車載荷時に支点変位差が生じやすくなり、I びーム支点首部などに過大な局部応力が作用し、疲労き裂が発生する事例がある（写真－2）。

写真－1 沓座に設置されたゴム板 写真－2 I びーム首部の疲労き裂

現在は、疲労き裂を発生させないための対策として支承部のバタツキを解消するため、沓座モルタルの打ち替えを実施しているが、施工数量が多く施工コストが高くなる傾向となっている。そこで今回、支承修繕の施工方法を見直しコスト削減を図るとともに、応力測定による対策効果確認を行った結果を報告する。

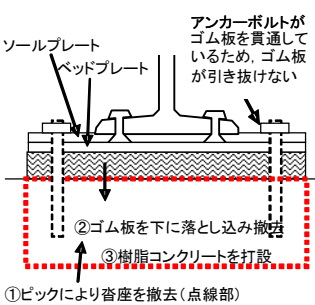
図－1 旧施工方法略図

現行ではゴム板を撤去するため、下部のコンクリートを撤去後、スペースを確保することでゴム板を下方に落とし込み

撤去し、樹脂コンクリートによる打ち替えを行っている。これはアンカーボルトがゴム板を貫通して設置されているため、このような工法を適用しているが、はつり作業に多大な時間を要し、施工日数が増加している要因となっている。

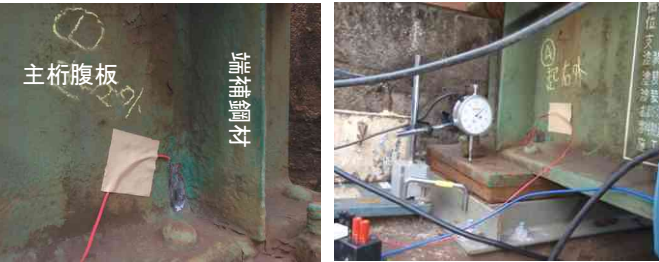
写真-5 応力測定

写真-6 支点変位測定

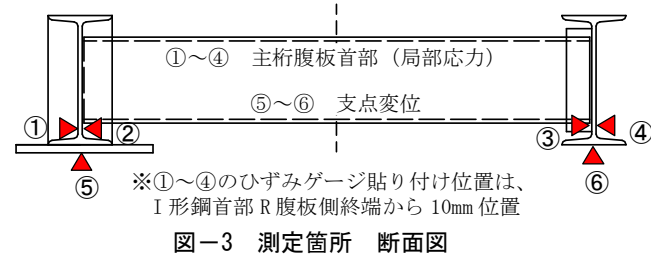
図-3 測定箇所 断面図

図-4 ④応力測定波形 最大応力範囲 73.5MPa

図-5 ⑥支点変位測定波形 1.1mm

測定の結果、修繕前においては主桁腹板首部に最大応力範囲 73.5Mpa と大きな応力が認められた。これは支点部の沈下起因した主桁の首振りにより、主桁腹板首部に局部応力が作用しているものと考えられる。
