# 支承部付近の疲労き裂に対する3面当板工法の改良について

西日本旅客鉄道(株) 正会員 ○ 大谷 将一朗  
西日本旅客鉄道(株) 正会員 西田 寿生

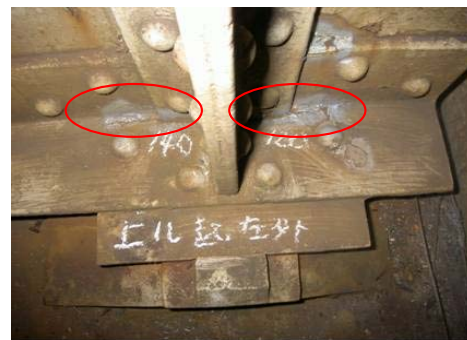
写真 1 下フランジ 山形鋼 コーナ部のき裂

橋りょう諸元を表 1 に示す。下フランジのき裂状況については写真 1、図 1 に示すとおり、端補剛材を中心に 100mm から 145mm のき裂が目視で確認できた。

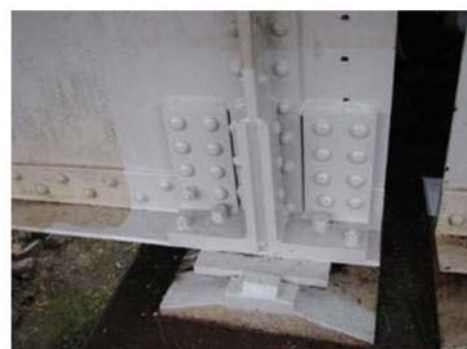
写真 2 3 面当板工法（従来型）<sup>1)</sup>

現在、経年 80 年を超える鋼鉄道橋が数多く存在する。比較的多い変状事例として、上路プレートガーダー（リベット構造）の支承部付近における下フランジ疲労き裂が挙げられる（写真 1）。従来の対策としては、下フランジのき裂箇所とソールプレートとを交換し、シューを据え直す補修を実施しているが、これには桁の仮受けを伴うため施工上の制約も多く、一般に多大な労力と費用を要する。そこで桁の仮受けが不要で比較的簡易な補修方法として、3 面当板工法を提案実施し、その補修効果を施工前後の応力測定を実施し、確認したところである<sup>1)</sup>（写真 2）。3 面当板工法とは、主桁の腹板、端補剛材、下フランジの 3 面に対し当板を施す工法である。今回、さらなる施工性向上を目的に構造改良を加えた。本稿では改良した点と、今回実施した 3 面当板工法の効果検証結果について報告する。

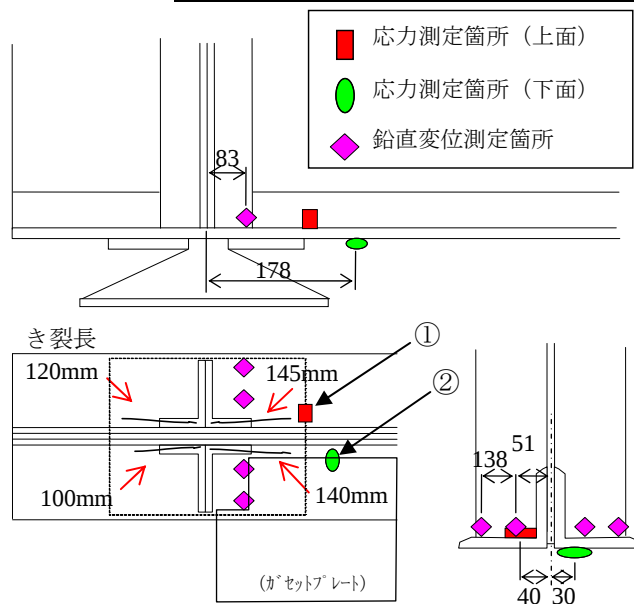
変状原因としては一般に支点のバタつきが考えられるが、図 1 に示す 4 測点にて列車通過時の鉛直変位を計測した結果、沈下量は最大でも 0.2mm 程度であり、比較的軽微であった。その他の変状原因としては、図 2 に示すとおり、ガセットプレートと端支材を連結するリベットが下シューに食い込んでいる状況が確認された。また、端補剛材下端やソールプレートの損耗により、下フランジ山形鋼に面外曲げが生じることも一因と推定される。

図 1 下フランジ 山形鋼のき裂と計測位置図

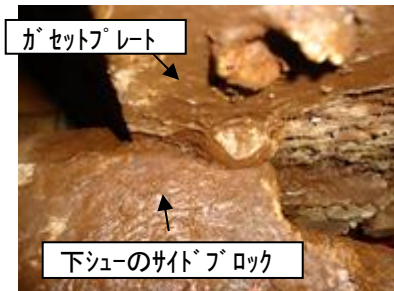
図2 損耗に伴うリベットと下シュの接触

施工に伴う列車走行への影響は無いため、施工は全て昼間施工とした。施工は初日に既設リベットを高力ボルトへ交換、2日目に当板設置、3日目以降に塗装を行った。施工では、特に当板と母材、ならびにL型とT型の当板相互の密着性に留意した。特に、既設の母材には変形や腐食により多少の凹凸があるため、これについては金属パテで埋めた後、当板を施した。完成後の状況を写真2に示す。なお、図2に示したリベットについては、頭を削り接触を解消した。

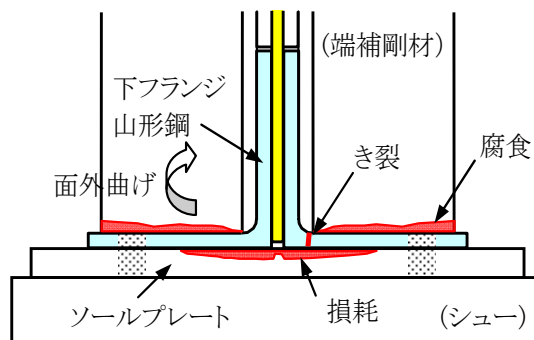
図3 支承部のき裂発生原因の推定

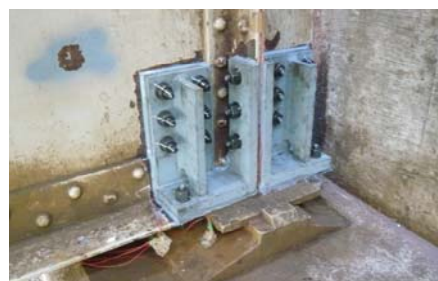
写真2 3面当板施工後

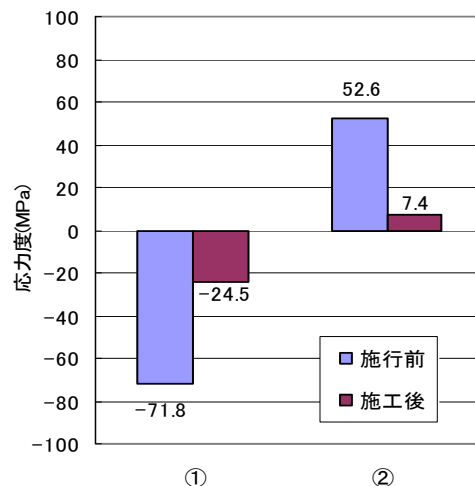
施工前後に行った応力度計測結果を図5に示す。計測位置は図1に示したとおりである。①は下フランジ上面において、き裂先端より約10mm離れの位置に、き裂に直交する方向で一軸ゲージを貼付けた。②は下フランジ下面に貼付けている。計測の結果、発声応力度は①では約34%に、②では約14%に低下した。なお、応力度の値は、最大でも20数MPaであり、今後のき裂進展を大幅に抑制することが期待できる。なお、図1以外にも数箇所施工前後で計測を行っているが、本稿で示す値と同様の傾向が確認できている。また、端補剛材の鉛直ひずみについても計測を行ったが、施工前は鉛直力を殆ど負担していなかったが、新しい当板では鉛直力を負担していることを確認できた。

図5 応力度計測結果
