横リブ現場継手部に開口部を有する鋼床版の疲労損傷(その1)

首都高速道路株式会社 正会員 中野 博文
 首都高速道路株式会社 正会員 中村 充
 川田工業株式会社 正会員 溝江 慶久

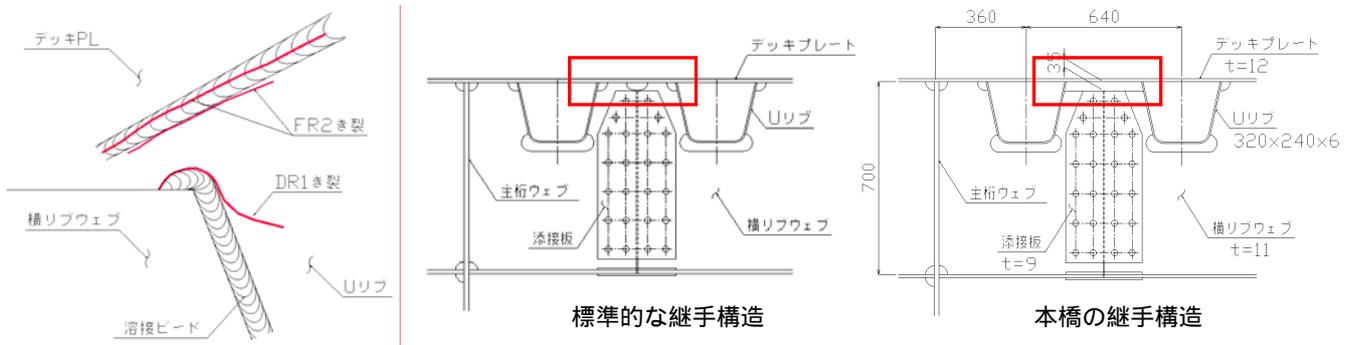
図1 検討対象き裂

1.はじめに 首都高速道路の3径間連続鋼床版箱桁橋において、疲労損傷と推察されるき裂が数多く発見された。発見されたき裂は主に図1に示すデッキプレート-Uリブ溶接部のき裂(FR2き裂)とUリブ-横リブ溶接部のき裂(DR1き裂)であり、横リブ現場継手部に集中して発生していた。この現場継手部は、図2に示すように横リブがデッキプレートと接合されていないという構造的特徴があった。建設当時の設計においてデッキプレートと横リブとの短い溶接部の省力化を図ったものと推測され、首都高速において非常に稀な構造である。本文は、この開口を有する横リブ現場継手部に発生したき裂の状況について整理した結果とき裂の発生原因を推測するために実施したFEM解析の結果について報告するものである。

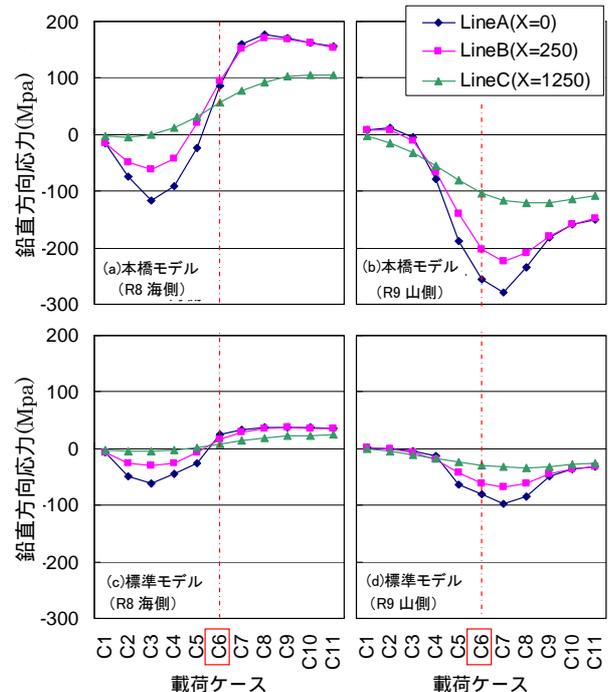
図5 DR1 き裂発生位置の応力分布

DR1 き裂発生位置の各荷重位置と発生応力との関係を図5に

示す．図5(c), (d)は比較のために実施した現場継手部を無くし，スカラップを有する標準的なディテールに置き換えたモデルの解析結果である．これより，当該箇所の応力はLineA（横リブ直上）のC7ケースで最も大きく，床版支間側に荷重が移動してもさほど小さくなっていない．また，継手部の左右（R8海側，R9山側）を比較すると，床版支間中央側（R9山側）の方が高い応力値を示しており，き裂の発生状況と一致する．

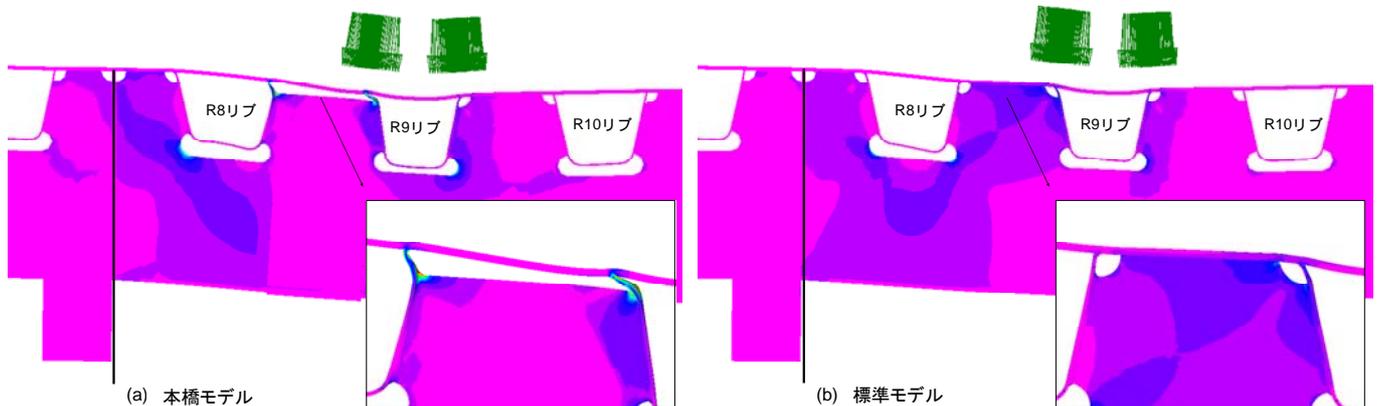
図6 C7 ケースの変形図（変形×200，コンターはミーゼス応力）

一方，図6に示す変形図から，開口部においては横リブ面内の変形挙動に起因してデッキプレートと横リブとで水平方向に変位差が生じていることがわかる．標準モデルではこの変位差が小さいことから，図5の両モデルの応力の差異はこの水平方向の変位差によるものと考えられる．また，FR2 き裂と DR1 き裂が連成して発生していたことに関連し，デッキプレート-Uリブ溶接部にもUリブ-横リブ溶接部と同程度の応力が作用し，かつ両箇所とも大きな板曲げが発生していることを確認した．

開口を有する横リブ現場継手部に発生した疲労損傷は，輪重による鉛直方向の変形に加え，横リブ面内の変形挙動に起因して発生するデッキプレートと横リブとの水平方向変位差によるものと推測された．よって，当該損傷に対しては，これらの変形を抑制するための構造改良が必要であると判断された．
