### 鋼床版デッキプレートとトラフリブ溶接部の疲労き裂発生分析

首都高速道路株式会社 正会員 上坂健一郎  
首都高速道路株式会社 正会員 中野博文

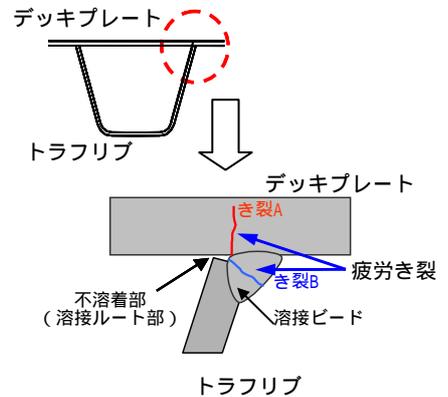
図1 デッキプレートとトラフリブ溶接部に発生する疲労き裂

首都高速道路では鋼床版の疲労き裂対策を実施している。鋼床版の疲労き裂のうち、鋼床版デッキプレートとトラフリブの溶接部に発生するき裂は図1~3に示すように、溶接ルート部から発生し、デッキプレートに進展するタイプ「き裂A」と、溶接ビードに進展するタイプ「き裂B」の2種類がある。

き裂Aは進展するとデッキプレートを貫通し、路面が陥没する恐れがあるため、非常に危険なき裂であるが、外観による点検では発見できないため、既往の研究<sup>1)</sup>では発生位置等の分析を行えなかった。その後、半自動超音波探傷装置（以下SAUT）による点検手法<sup>2)</sup>が確立されたことでき裂Aの発生状況を把握することが可能となり、データが蓄積された。

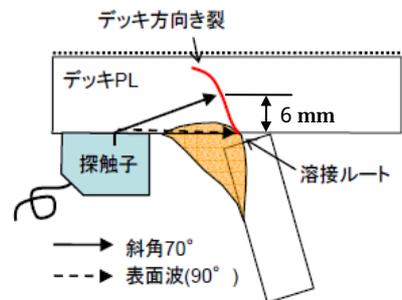
図4 き裂探傷方法

鋼床版の点検は一般にデッキ下面から実施され、き裂Bは目視および磁粉探傷試験により検出可能であり、全てのデッキプレートとトラフリブ溶接線を点検対象としている。一方、き裂Aはデッキ下面側からSAUTにより点検を行っている。SAUTにより検出できるのはデッキ方向に深さ6mm以上進展したき裂である（図4~5）。なお、SAUTによる探傷は輪直下の溶接線を対象としている。

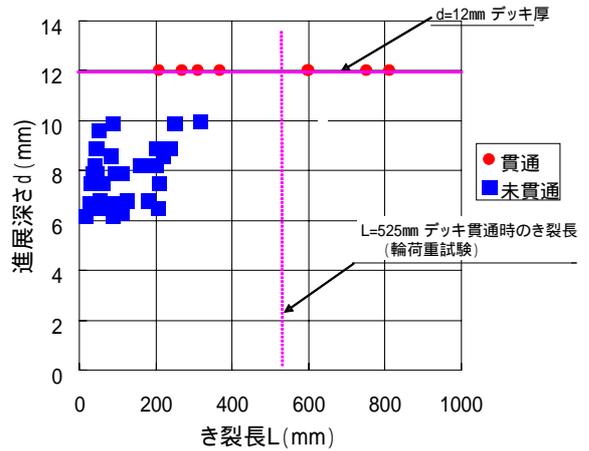
図6 き裂長さと深さの関係

(4)き裂A(交差部)の長さとの関係 交差部に発生しているき裂Aについてき裂深さと長さの関係を図6に示す。なお、SAUT点検の検出限界がき裂深さ6mm程度であるため、深さ6mm以下のデータはない。

既往の疲労試験結果<sup>3)</sup>では、交差部におけるき裂Aの進展状況を確認しており、き裂発生後深さ方向にき裂が進展した後、すぐにはデッキプレートを通せず、溶接線のルートに沿って進展し、長さ525mmに達した際にデッキプレートを通している。

図6より、比較的き裂長さが短い(100mm未満)場合、深さ方向に大きく進展している。しかしデッキプレートを通しているき裂長さは、最小で200mm程度となっており、試験結果に比べ比較的き裂が短い場合でもデッキを通している。
