鋼製橋脚隅角部の追跡点検結果報告

首都高技術（株） 正会員 ○金山 将人
 首都高速道路（株） 正会員 上坂健一郎
 (財) 首都高速道路技術センター 正会員 友清 剛

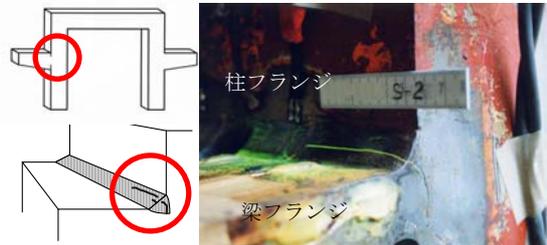
平成 9 年，首都高速 3 号渋谷線において鋼製橋脚隅角部(以下隅角部)に疲労き裂(図-1)が発見された。これを機に始まった隅角部の疲労き裂対策については，十分な検討を経て補修・補強を行ってきた。き裂長 30mm 以上のき裂損傷については平成 16 年に補修・補強を完了し，現在は 30mm 未満のき裂損傷の補修・補強を順次行っている。

図-1 高速 3 号渋谷線隅角部損傷状況

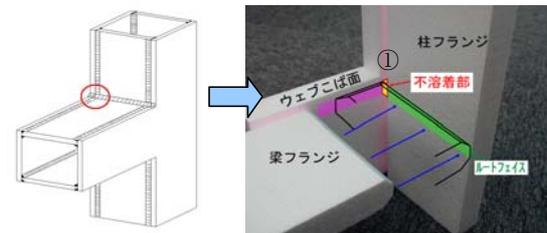
隅角部における疲労き裂損傷の原因は，せん断遅れによる局部的に高い応力が発生するフランジ端部に，3 線交差部に製作上残存しやすい不完全溶込溶接部(図-2)が残存していることが主要因であると推定された。したがって，対策として活荷重応力を下げる目的とした当て板補強(図-3)と，き裂の発生起点と推測される不完全溶け込み溶接部の除去を目的とした大コア，スカラップ施工などを行っている。

図-2 隅角部不完全溶込溶接(板組 WW タイプ)

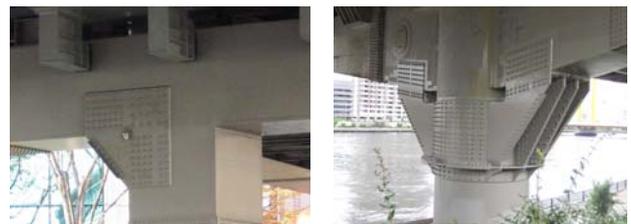
図-3 当て板補強状況

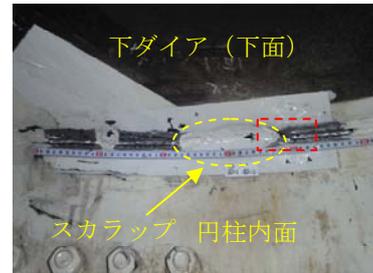
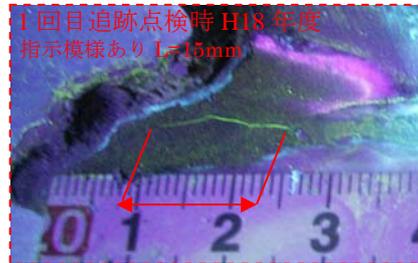
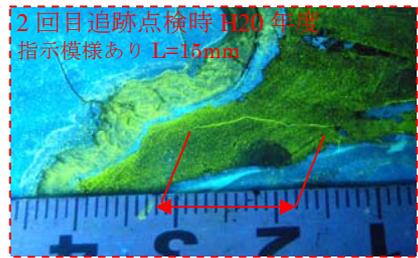
なお、1回目の追跡点検において、追跡点検の点検範囲に補修工事時の補修記録にない指示模様が発見されている(図-5)。この指示模様については、1回目と2回目の追跡点検の結果より指示模様の長さに変化がないことより、補修、補強工事当時から残存するものと推測される。

図-5 点検結果例
