### 1999 年台湾集集地震の地盤被害地における復旧・復興

芙蓉コンサルタント 正会員 須賀 幸一  
荒谷建設コンサルタント フェロー会員 山下 祐一

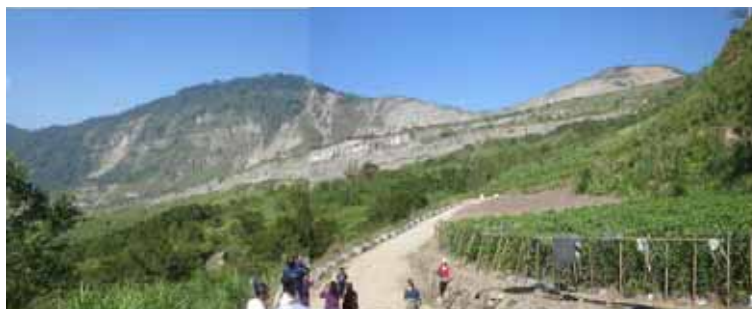
草嶺は，頁岩を主体とする緩い傾斜岩盤（層理面傾斜角 15 度程度）からなり，ケスタ地形特有の渓谷を形成している．流れ盤となる岩盤斜面は，地震や降雨により度々，崩壊を繰り返しており，1999 年の集集地震では，約 1 億 2 千万 m<sup>3</sup> の斜面崩壊を生じ，崩壊土砂が対岸にまで乗り上げ，渓谷を埋め天然ダムが形成された．2010 年に調査した草嶺は，渓谷沿いに続いていた道路は閉鎖され，周辺から崩壊地内への立ち入りは禁止されていた．天然ダムは樹木に覆われており，水は既になくなっていった．斜面には自然な植生が行われているが，特に崩壊対策工としての復旧工事は行われていないようである．その代わりに，崩壊頭部に近いところに「九二一国家地震記念地」という記念碑や展望所が設置されていた．

図-2 2010 年の草嶺の崩壊斜面の復旧状況

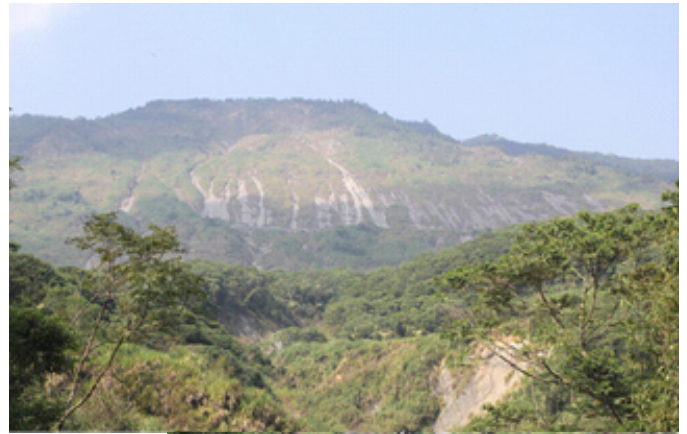
九份二山は，1999 年の集集地震により約 35,000 万 m<sup>3</sup> の斜面が崩壊し，39 名が亡くなっている．崩壊した土砂は渓谷を埋め，堰き止め湖を形成した．2001 年，2004 年の台風による豪雨により，大量の土砂が流れ出しており，災害復旧工事とし

図-3 九份二山の復旧状況

ては、堆積した土砂を開削し、砂防ダムや柱状の透過性潜堰（図-3 参照）などが設置され土石の流出を防止している。また、崩壊地とその周辺、堰止め湖の満水位線にかかる土地を収用するとともに、犠牲者を慰霊する記念碑や崩壊地点の展望所、傾斜家屋の保存、遊歩道や駐車場などを備えた震災公園「九份二山国家地震記念園区」として復興している。

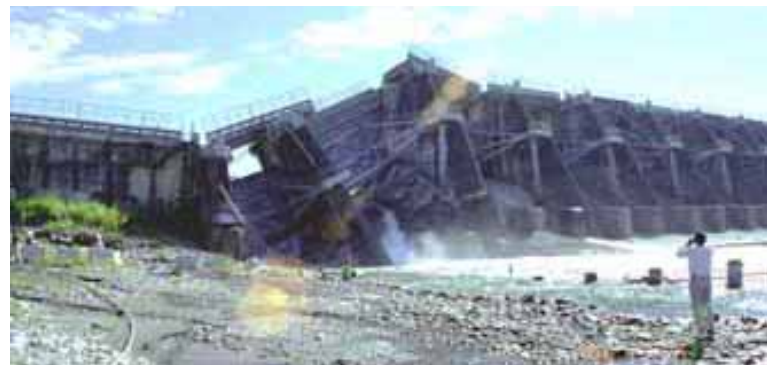
図-4 集集地震により破損した石岡ダム

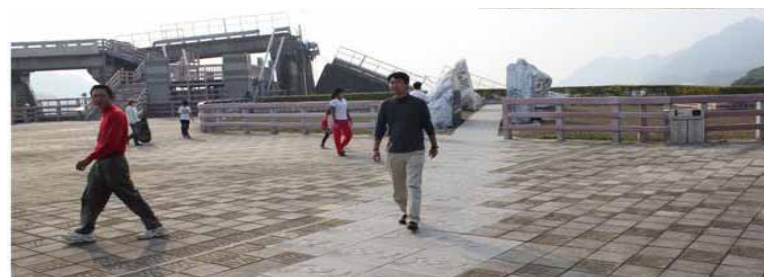
図-5 震災公園として復旧した石岡ダム（右岸上流から撮影）

石岡ダムは、台中市の北に位置する豊原市を流れる大甲溪に造られた取水ダムである。断層変位によりダムが隆起するとともに、右岸側の堤体に約 7m の段差（鉛直方向）が生じた。取水ゲートが破壊し、そこから水が流出して、ダムとしての機能が失われていた（図-4 参照）。石岡ダムの復旧は、下流に副ダムを施工し、浸食に対するダムの安全を確保するとともに、右岸側の破損した 2 門の取水ゲート部分はそのままとし、上流側に築堤盛土しダム内の水が流出するのを防ぐ。その築堤盛土の場所には、九二一地震の記念モニュメントを設置するとともに、破損したゲートを見学することができる（図-5 参照）。さらに、石岡ダムと同じように被災した 2 つの橋梁、卑豊橋（下流）と長庚橋（上流）をサイクリングロードで結び、この地域全体を震災公園としている。
