2011年東北地方太平洋沖地震のKiK-net 芳賀での地震動と周辺の被害状況

(株)エイト日本技術開発 正会員 ○福島 康宏
(株)エイト日本技術開発 正会員 末富 岩雄

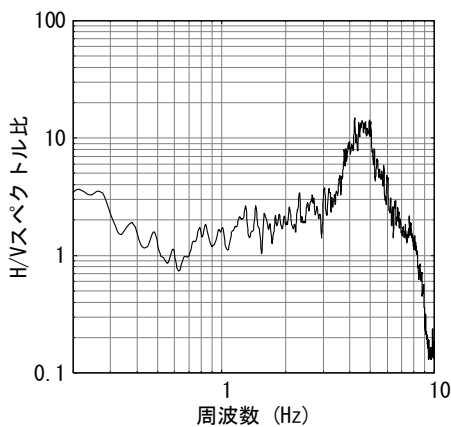
TCGH16観測点は、**図1**に示すように、栃木県畜産試験場敷地の北東隅に位置する。防災科学技術研究所地震ハザードステーション³⁾によると、この付近の微地形分類はローム台地となっている。公開されているPS検層データ²⁾では、表層2mは $V_s=80\text{m/s}$ と軟らかい粘土で、その下は砂礫層、粘土層が交互に堆積しており、深さ88.4mで新第三紀の砂岩が出現する。TCGH16で計測した常時微動のH/Vスペクトル比を**図2**に示す。4~5Hzにピークが見られる。

図2 TCGH16での常時微動のH/Vスペクトル比

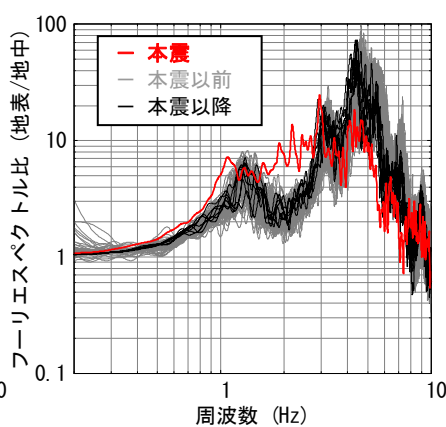
この観測点では、2000年8月以降、多数の強震記録が得られている。気象庁マグニチュード5.0以上の地震で最大加速度が 10cm/s^2 以上の記録について、地中115mに対する地表のフリーエスペクトル比を求めた。これを**図3**に示す。ピーク周波数は、本震前は概ね4.6Hzであったのが、本震では3Hzと低周波側にシフトしている。本震以降では概ね4.3Hzと本震より高周波であるが、本震前の周波数までは戻っていない。本震前後の強震記録のスペクトル比のピーク周波数は、前述の常時微動のH/Vスペクトル比のピーク周波数と概ね一致している。また、増幅率に着目すると、本震では本震前後の地震と比べると高周波数域で小さくなっている。本震時には表層地盤が非線形挙動したものと考えられる。

図3 TCGH16での強震記録のフーリエスペクトル比

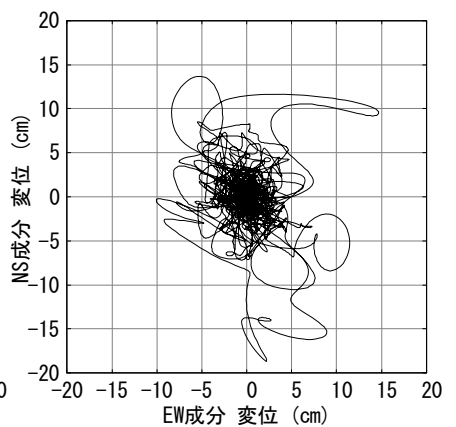
観測点の周辺(北側および東側)は比較的新しい住宅地である。**写真1**に示すような木造家屋の屋根瓦の被害や大谷石の塀の崩壊、**写真2**に示すような擁壁の被害などが見られたが、大きな構造物被害は確認できなかった。TCGH16から西北西1kmの地点にある墓地では、約7割の墓石が転倒していた。南北方向に転倒しているものが多かった。TCGH16での粒子軌跡を**図4**に示すが、南北方向が卓越しており、墓石の転倒方向と対応している。

図4 TCGH16での本震の水平動粒子軌跡

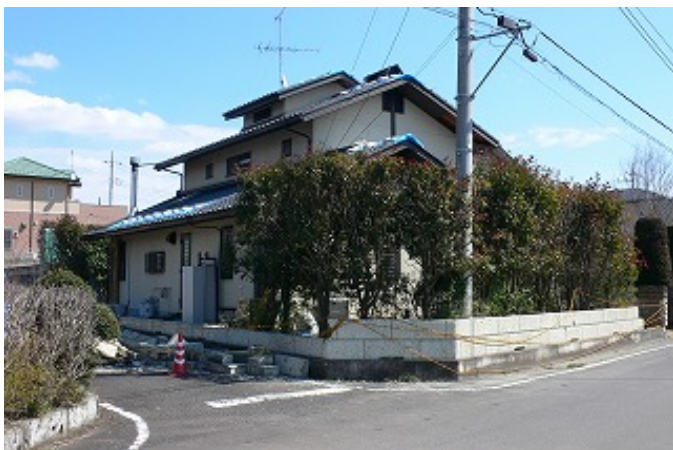
写真1 屋根瓦, 大谷石の塀の被害

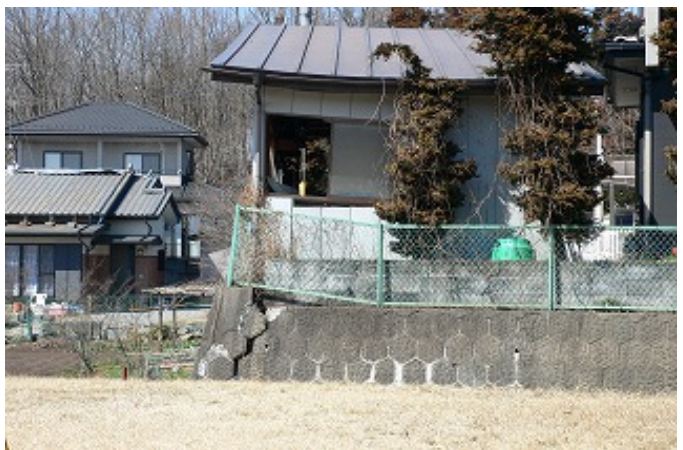
写真2 擁壁の被害
