道路橋の舗装表面と RC 床版上下面との損傷関連性に関する一考察

東日本高速道路株式会社 正会員 ○加藤 哲
 岩手大学工学部社会環境工学科 正会員 岩崎 正二
 岩手大学工学部社会環境工学科 正会員 出戸 秀明
 東日本高速道路株式会社 法人会員 坂井 勝美

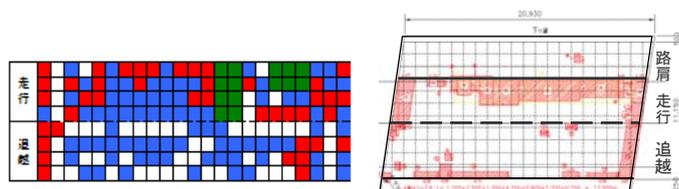
図-1 舗装面損傷図

平滝川橋では、図-1～3 に示すように舗装の損傷状況と床版上面の損傷状況を比較すると、舗装の損傷範囲と床版上面の損傷範囲は重なる傾向が見られる。舗装の損傷状態から床版上面の損傷状況を推定できる状態であったと思われる。また、床版上面の損傷状況と下面の損傷状況を比較すると、下面の損傷範囲が5年で拡大した位置の床版上面に進行した損傷がみられることから、上面、下面の損傷の進行には関連性があつたと思われる。

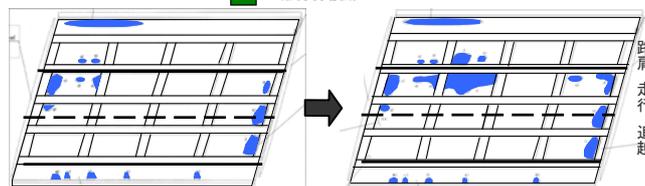
図-3 床版下面損傷図

(左:平成 17 年度点検時 右:平成 21 年度点検時)

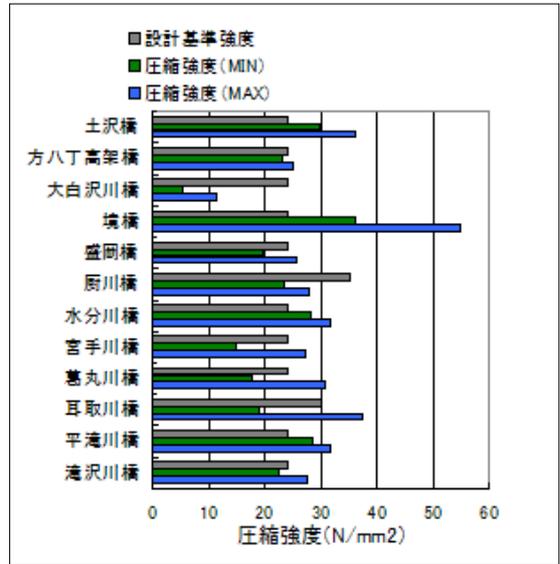
図-4 圧縮強度測定結果

図-4, 5 に示す通り圧縮強度の低下が見られる床版では、他の床版と比べ浸透塩分が多く確認された。
