# 鉄道上路プレートガーダー下フランジ山形鋼に生じた疲労き裂発生要因に関する検討

西日本旅客鉄道株式会社 正会員 ○西田 寿生

大阪大学接合科学研究所 正会員 金 裕哲

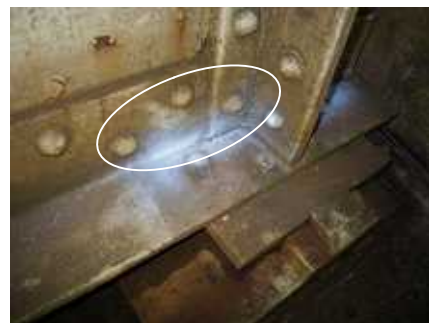
鋼鉄道橋で数多く見られる変状として、上路プレートガーダー（リベット構造）の支承部下フランジ山形鋼に生じる疲労き裂がある（写真1）。本稿では、疲労き裂発生要因として鋼材の損耗に着目、調査結果を踏まえ疲労試験を行った結果を報告する。

写真1 下フランジ山形鋼の疲労き裂

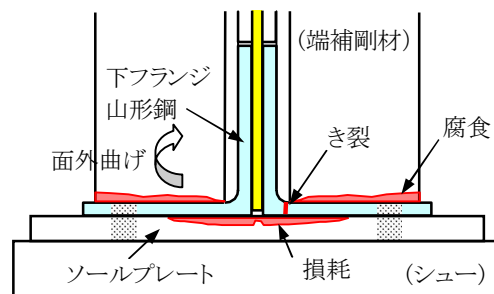
当該箇所のき裂の発生要因としては、端補剛材下端部が腐食し鉛直力を下フランジ山形鋼に伝達できなくなり、さらにソールプレートが損耗することにより、下フランジ山形鋼のコーナー部に高い面外曲げが作用することが考えられる<sup>1)</sup>。端補剛材下端において、特に高経年橋りょうでは、腐食や損耗により、隙間の存在が実橋において確認できる。ここでは、ソールプレート等の損耗量について行った調査結果を示す。

調査には幅30cmの型取りゲージを用い、表面の凹凸を2cm間隔で計測した。計測結果からソールプレートの損耗量は最大で1.5mm程度、ウェブ直下に向かって大きくなっていることが分かった。また、下フランジ山形鋼の損耗量は0.5mm程度で、ソールプレートに比べると小さかった。なお、ウェブ下面はソールプレートと接触していないため、ウェブ直下でソールプレートの損耗は生じていない（図1参照）。

図1 支承部のき裂発生要因の推定

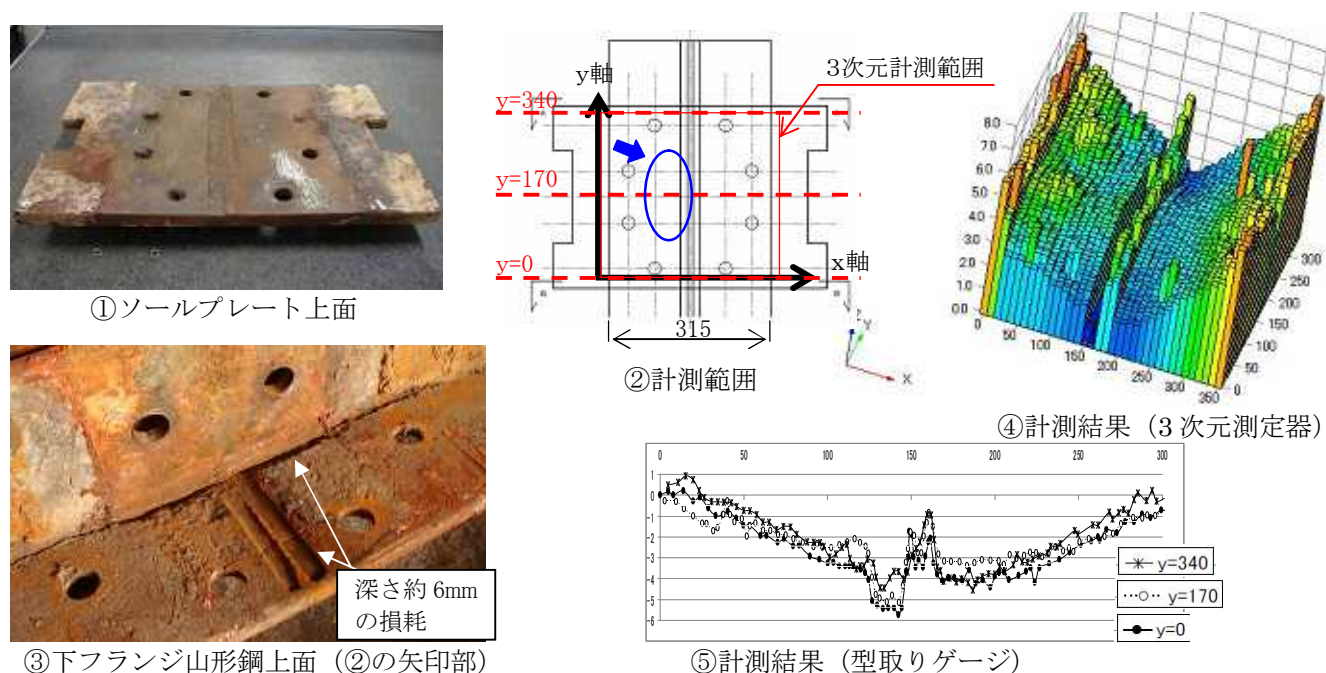
図3 調査計測結果 (B橋)

左側下フランジ山形鋼のコーナー部でき裂が生じていた（図3-③）。端補剛材山形鋼が接触していた箇所は6mm程度損耗していた。なお、この値はA橋では1mm程度であった。ソールプレート上面の損耗はA橋と同様、型取りゲージおよび3次元計測器を用い、②に示す範囲を計測した。損耗量はき裂が生じていた左側で約6mm、右側は4mm程度であった。また線路方向（y軸）については、ソールプレートの両縁に向かって損耗量が大きくなっていることが分かった。

A橋とB橋を比較すると、材片寸法は表2に示すとおり、ほぼ同じである。供用条件の違いとして、B橋はA橋に比べ列車本数が約3倍程度多く、さらに、重い貨物列車も走行する線区である。これらより、A橋に比べてB橋の損耗が大きい理由は、供用条件の差によるものと判断できる。

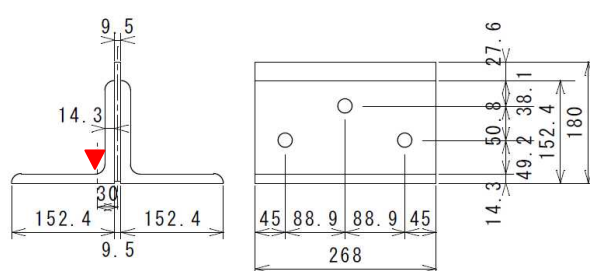
図4 疲労試験体 (Case1)

した鋼材を用いて製作した。供試体の形状および寸法を図4に示す。損耗を再現するため、山形鋼上面を機械的に長さ160、幅10、深さ4 (mm) の溝を加工した (Case 2~4)。

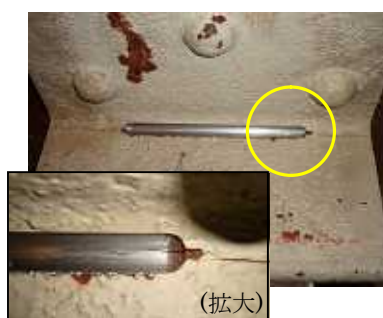
試験結果を表3に示す。疲労き裂が発生したのはCase 3のみ、すなわち、溝あり、コーナー部上面に引張、応力振幅148MPaのみであった (図6)。

図6 疲労き裂発生状況 (Case 3)

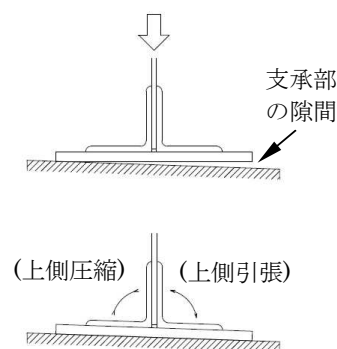
上路プレートガーダーの支承部下フランジ山形鋼に生じた疲労き裂発生要因を明らかにするため、損耗に着目した調査および疲労試験を行った。その結果、ソールプレート上面の損耗と、下フランジ山形鋼上面の損耗量が疲労き裂発生に大きく関与していることが分かった。一方、疲労試験では溝あり、148MPaの比較的大きな応力振幅でも、山形鋼上面が圧縮ではき裂は生じなかった (Case 4)。今回の試験結果によれば、疲労き裂の発生要因は山形鋼の損耗のみならず、首振りなど何らかの要因により、山形鋼上面に高い引張応力が生じていることが示唆された (図7)。今後、定量的な評価を進めると共に、要因を踏まえた対策工についても検討したい。

図7 山形鋼の変形
