2011年東北地方太平洋沖地震における江戸川区・浦安市の東京湾埋立て地の液状化

飛島建設株式会社	土木技術部	正会員	○大野 孝二
飛島建設株式会社	技術研究所	正会員	三輪 滋
飛島建設株式会社	技術研究所	正会員	本山 寛
飛島建設株式会社	技術研究所	正会員	沼田 淳紀

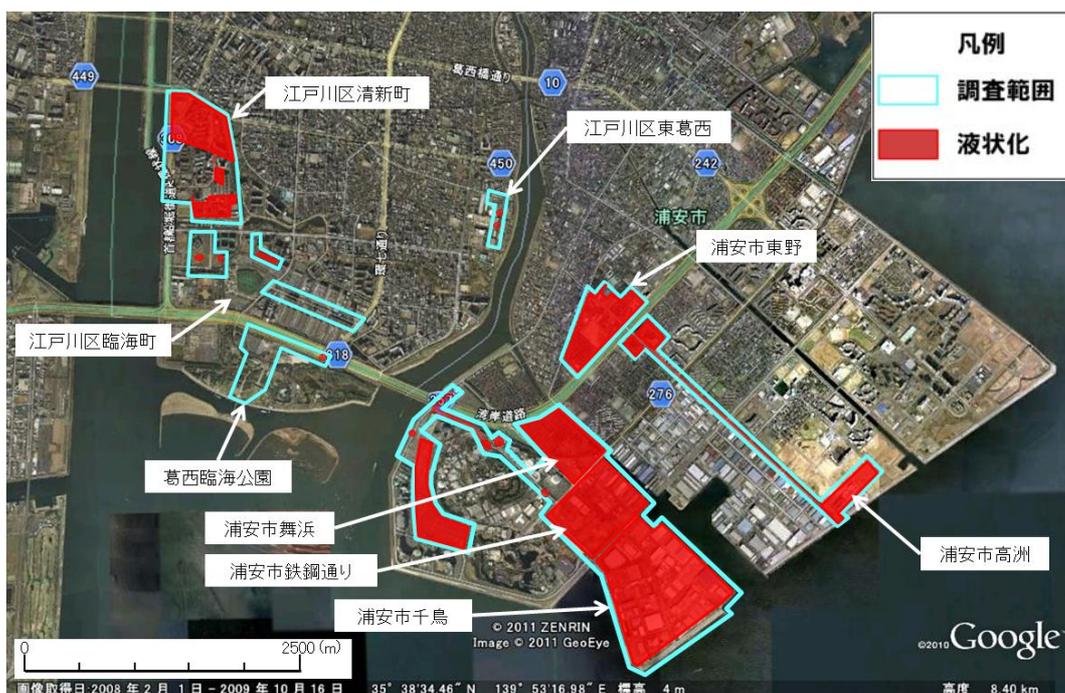
図-1 江戸川区、浦安市で確認した主な液状化地点(Google earth を利用)

液状化の調査は、3月14日および20日に実施した。限られた地域を踏査したのみなので、液状化確認地点はこの地域(区や市)全体の液状化発生地点を網羅しているわけではない。図-1、表-1に調査した領域と、噴砂により液状化を確認した地点を示す。また、図-2には江戸川区清新町の調査範囲と詳細な液状化地点を示す。図-2については、液状化の程度を噴砂が確認される程度であるか、道路や地盤の沈下や舗装などの被害、埋設構造物の浮き上がりなどの被害が生じているかによって区分している。ただし、原稿執筆時点では、それぞれの地点で埋設構造物などに実際の被害があったかどうかを確認できていないので、区分はあくまで目視によるものである。

表-1 江戸川区、浦安市で確認した 2011 年東北地方太平洋沖地震による主な液状化地点

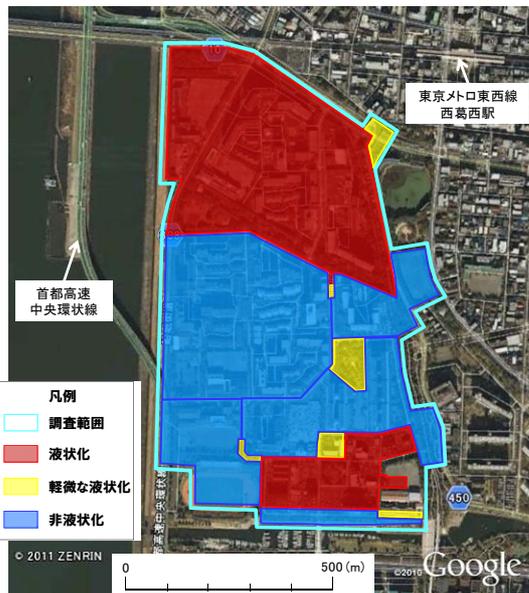
図-2 江戸川区清新町の液状化地点 (Google earth を利用)

江戸川区の場合は、旧版地形図の対比から1972年から1976年の間に埋立てられた後35~40年程度経過した地域である。また、ほぼ同時期に埋立てられたが、液状化は清新1丁目と清新2丁目の南部で激しく、清新2丁目の北側の高層住宅地区と清新町と新左近川で区切られた南側の臨海町では、それほど顕著ではない。また、清新町は、旧来の土地である西葛西地区とは旧護岸で区切られていて、標高は西葛西地区に比べ3m以上高くなっている。この地域では、液状化による噴砂・噴水は地
