2011年東北地方太平洋沖地震における内陸の埼玉県北東部，千葉県北西部での液状化

飛島建設株式会社	技術研究所	正会員	○筒井	雅行
飛島建設株式会社	技術研究所	正会員	本山	寛
飛島建設株式会社	技術研究所	正会員	沼田	淳紀
飛島建設株式会社	技術研究所	正会員	三輪	滋

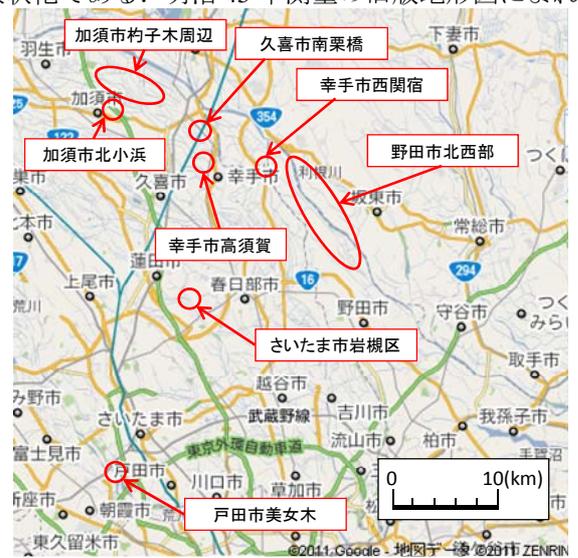
図-1 埼玉県・千葉県の液状化調査地点 (Google map を利用)

液状化の調査は、3月16日および20日に実施した。調査は限られた地域を踏査しただけであり、液状化確認地点は、この地域(市)全体の液状化発生地点を網羅しているわけではない。図-1、表-1に調査した地域と、噴砂により液状化を確認した地点を示す。また、図-2,3にそれぞれ野田市北東部付近、加須市杓子木付近の調査範囲と詳細な液状化地点を示す。

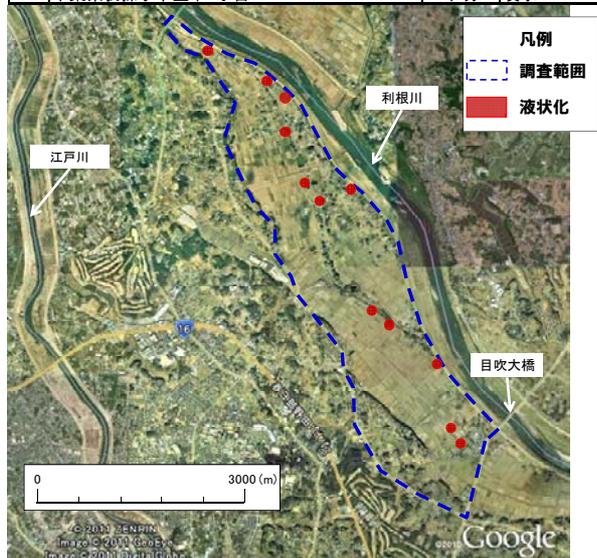
図-2 野田市(旧関宿町)の調査地域と液状化地点 (Google earth を利用)

野田市北部の旧関宿町の利根川沿いには、旧河道があったと考えられる蛇行した道や池が点在する。それらに沿って小規模であるが液状化地点が点在した。場所によっては、道路に亀裂沈下、民家の沈下などに被害が見られた。

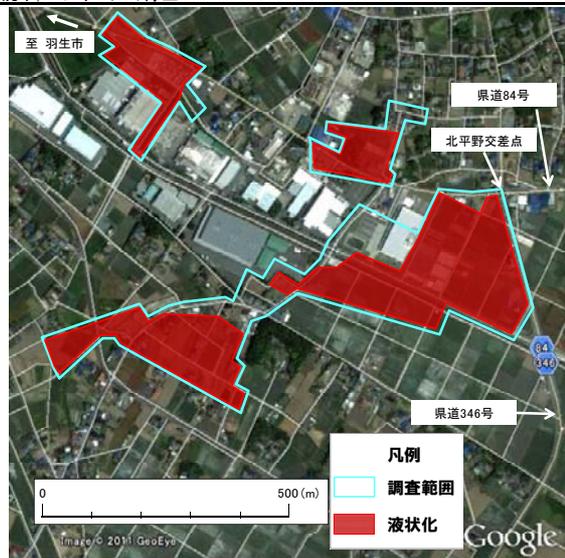
図-3 加須市杓子木付近の調査地域と液状化地点 (Google earth を利用)

旧大利根町の加須市杓子木付近(No.10-17)でも広い範囲で液状化が発生した。昭和20年代(1946~1953年)のデータによる旧版地形図では、現在の島中用水路付近に古利根川の流路が幅広く残っている、安楽寺付近の集落は明治40年代にはすでに集落として存在しているが、道路の蛇行などから古い河道があることが予想される。なお、液状化地点はさらに広がっていると考えられる。
