## 東北地方太平洋沖地震による千葉県浦安市今川団地の液状化被害

高知大学 正会員 〇原 忠, 上野 舞子

本報では、地震発生翌日より行った現地調査から、千葉県浦安市今川団地の被害と物理試験、サウンディング試験結果について述べる。

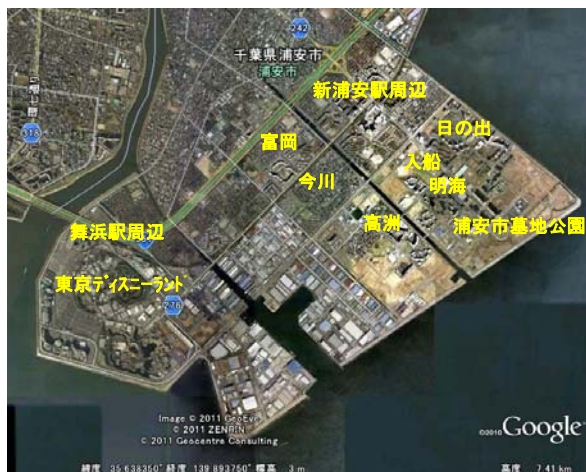
図-1 浦安市内で噴砂跡が確認された地区  
(Google Earth に加筆)

液状化発生地点の現地調査は、表-1に示す東京湾臨海部の複数地点に対して、地震発生翌日より8日間実施した。液状化の程度が大きいJR新浦安駅周辺では、噴砂のサンプリングと簡易動的コーン貫入試験を行った。図-1は、浦安市内で液状化の痕跡（噴砂跡）が確認された地区名を示したものである。噴砂跡が見られた地区のほとんどは、昭和40年以降に埋め立てられた若齢な地盤である。

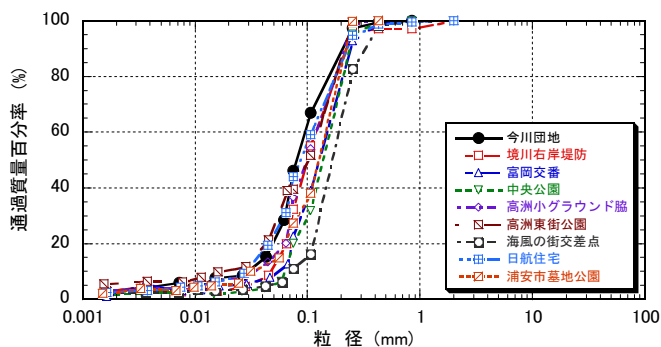
図-2 噴砂の粒径加積曲線

図-2はJR新浦安駅周辺で採取した噴砂の粒径加積曲線を、表-2は物理特性をまとめたものである。今川団地より採取した噴砂は、他の調査地に比べ平均粒径が小さく、非塑性なシルトを多く含む。

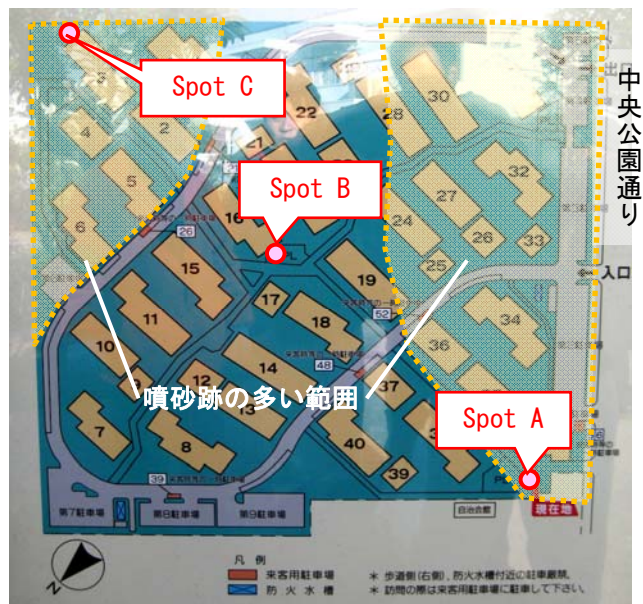
図-3 貫入試験実施場所（今川団地）

噴砂の有無と地盤浅部の貫入抵抗値との関係を調べるため、地震発生6日後に、図-3に示す今川団地内のA~Cの3箇所、浦安市高洲地区（高洲小学校グラウンド脇、高洲東街区公園）、浦安市墓地公園の4調査地で簡易動的コーン貫入試験を行った。試験は、地盤工学会基準（JIS 1433）で定められた方法に従い、地表面下約5mまで貫入させた。図-4は、各調査地より得られた貫入試験結果をまとめたものである。ここでのN値は、岡田らの方法（砂質土）<sup>2)</sup>で換算した値であり、現地の地下水位は、試験終了後のロッドに付着した水分から推定している。図-4(a)の団地内の結果同士で比較した場合、噴砂の発生が激しく地盤沈下が著しいSpot A、Cは、換算N値が5以下の軟弱層で構成されるが、噴砂が確認されず地盤沈下の軽微なSpot Bは、G.L.-1~6m付近に換算N値のやや大きい層が複数見られる。図-4(b)の高洲地区、浦安市墓地公園より得られた換算N値は、貫入深さによらずほぼ5程度の軟弱層が連続し、地層構成は今川団地Spot A、Cの結果に類似している。

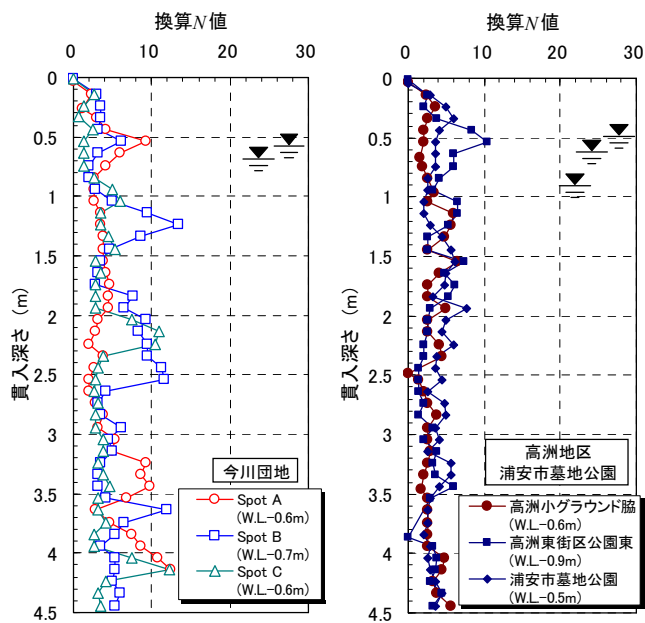
図-4 簡易動的コーン貫入試験結果

- (1) 埋立地盤上に造成された浦安市今川団地周辺では、液状化によりライフラインなどに被害が生じた。
- (2) 換算N値が5以下の軟弱層が連続する調査地では、噴砂が確認され地盤が大きく沈下した。
- (3) 換算N値が5を上回る層を複数挟む調査地では、噴砂が見られず地盤沈下は軽微であった。
