## 海岸環境下に架設された鋼橋梁の腐食劣化状態調査

公益財団法人 鉄道総合技術研究所 正会員 ○坂本 達朗  
 建設塗装工業株式会社 正会員 福島 徹  
 江成 孝文  
 西日本旅客鉄道株式会社 正会員 中山 太士

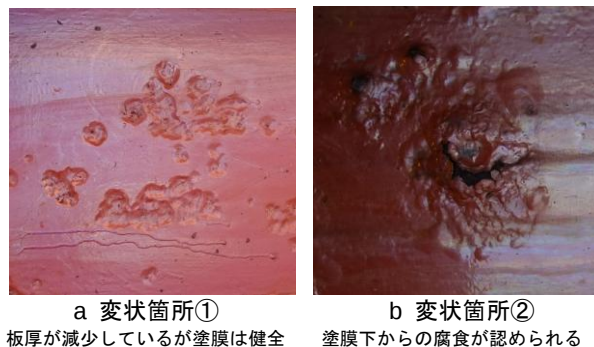
図3 変状箇所①と変状箇所②の外観

変状箇所①：過去に局部腐食を生じて板厚が減少しているが、現在は再腐食せず、上から塗り重ねた塗膜が健全である状態（図 3 a）

変状箇所②：塗膜下からの腐食が生じ、塗膜ふくれ、または塗膜われによる鋼腐食が確認される状態（図3 b）

以上の結果から、一段目を除いた場合、高さ方向が増すにつれて変状箇所②の面積率が増加する傾向にあった。塗替え塗装履歴を考慮すると、変状箇所②は塗装後13年程度で腐食した箇所といえる。調査箇所では長期耐久性が期待できる塗装系を適用していることから、変状箇所②は塗膜の耐久性低下にともなう腐食ではなく、変状箇所①においてさびを除去しきれなかった部分の塗膜下で再腐食し、塗膜を押し上げたものと考えられる。したがって、変状箇所②の面積率は変状箇所①の面積率に影響すると推定される。図5に、内面および外面（西面、南面、東面）における、変状箇所①の面積に対する変状箇所②の面積の割合を示す。これより、いずれの面方向においても地上に近いほど変状箇所①の箇所が再腐食しやすい傾向にあることが示された。前述したように、当該橋梁の橋脚部では地上側で飛来塩が多く付着する傾向にあることを考慮すると、過去に腐食した箇所の再腐食は付着塩分量に影響すると考えられる。ただし、各面方向における付着塩分量は明らかになっていないため、過去の腐食箇所が再腐食する割合と付着塩分量の関係について今後検討する必要がある。また、三～五段目において高さが増すにつれて変状箇所①の面積率が増加する傾向についても、付着塩分量と腐食量の関係と相反している可能性が高いため、原因を調査する必要がある。

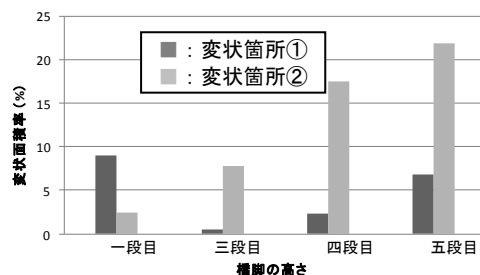
(1) 内面における各変状の面積率

図4に、調査部位を内面および外面に生じた変状箇所①、変状箇所②の面積率について、高さ方向で区分した結果を示す。これより、内面の変状面積率は全体的に外面より大きいことから、内面の方が腐食しやすい傾向にあることがわかった。この要因として、内面の方が構造的に降雨等による雨水の影響を受けにくく、飛来塩が滞在しやすい傾向にあった可能性が挙げられる。

また、変状箇所①の面積率は全体的に変状箇所②の面積率よりも小さいが、一段目（地上近傍）ではその傾向が逆転することがわかった。この要因には、一段目で過去に著しい腐食を生じた可能性が挙げられる。また、一段目は地上に近いために他の部位よりも素地調整作業が容易と考えられ、入念なさびの除去により再腐食が生じなかったなどの理由が想定される。ただし、本調査のみでは明確な理由が得られなかったため、変状箇所①の箇所における板厚減少量、塗装履歴、塗膜-素地界面のさび組成等について、高さ方向に関する詳細調査を実施する必要があると考える。
