## 鋼トラス橋格点部の狭隘な部分の形状計測と腐食損傷状況

首都大学東京 学生会員 ○山本 憲 (独) 土木研究所 正会員 村越 潤  
 首都大学東京 フェロー会員 野上邦栄 (独) 土木研究所 正会員 遠山直樹  
 鹿島建設 (株) 正会員 山沢哲也 (独) 土木研究所 正会員 澤田 守  
 早稲田大学 フェロー会員 依田照彦 (独) 土木研究所 正会員 有村健太郎  
 早稲田大学 正会員 笠野英行 (独) 土木研究所 郭 路

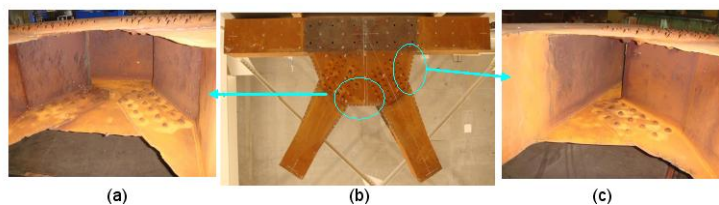
図 2 格点部 P25d の腐食状況

対象橋梁は、図 1 に示す昭和 37 年に供用した鋼 5 径間連続トラス橋である。対象とした格点部は、下流側主構の上弦材格点部 P25d であり、撤去した格点部のブラスト後の全体系の写真を図 2 に示す。図中の (b) の表が下流側(海側)、裏が上流側(海側)である。腐食は、(b) の上下流表面のリベット部および斜材とガセットプレートの境界近傍、(a) (c) の I 桁に絞り込まれた斜材とガセットプレートのリベット接合された狭隘部の腐食が激しい。狭隘部は、表面粗さ計測装置により直接計測できないため、石膏で型取りし、その石膏供試体表面をレーザー変位計で計測する方法を採用した。石膏には、高強度石膏(ゾーストーンK、攪拌時間約 3 分)を採用し、①石膏の計量、②水と石膏の配合(標準混水率 40%)、③石膏の攪拌(3 分)、④型枠設置、⑤石膏の流し込み、⑥養生硬化(約 1 時間)、⑦脱型の手順で石膏供試体を作成した。④の型枠打設は、格点部試験体のガセットプレートと 19 mm の隙間を設けて打設高さ基準板を設置し、型取りする周囲を隙間テープで囲み、部材表面にグリスを塗布し、さらにワイヤーメッシュを内部に設置した。

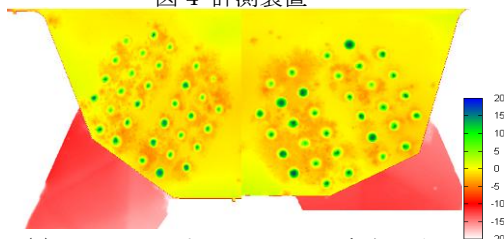
(a) ガセットプレート外面の腐食深さ

図5の(a)は下流側隘狭部の腐食深さを示したものである。(b)は内面部のガセットプレートを基準にした腐食深さである。ガセットプレート全体では腐食深さが平均2.99mm、斜材との接合部付近と縁端部に激しい腐食が発生しており、その箇所では平均で4.51mmであった。斜材を基準にして見ると、腐食深さは(b)の緑色の斜材全体では平均で1.15mmあった。縁端部に激しい腐食が見られ、さらに斜材は奥まって絞り込まれた箇所で腐食が激しく進行している。外面部と同様にリベット周りにドーナツ状の腐食があり、リベット頭部が腐食している。最大減肉量は5.48mm、比較的健全なリベットでは約15mm残っている。引張側の斜材の方が表面の腐食、リベット共に減肉している。

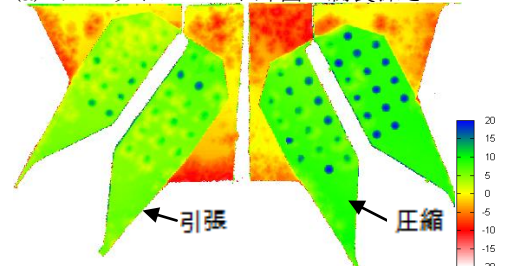
(b) 内面部ガセットプレートを基準にした腐食深さ  
図5 下流側内面部の腐食深さ(mm)

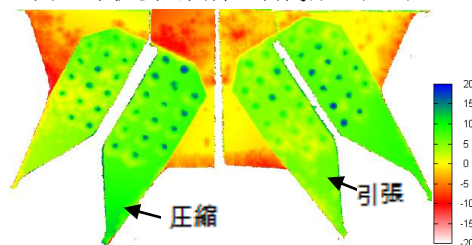
図6は上流側の内面部ガセットプレートを基準にした腐食深さである。図5の(b)に対応するもので下流側と同じような腐食の進行具合を示している。圧縮側では平均で2mm程度上流側の腐食が大きい。

図6 上流側内面部ガセットプレートを基準にした腐食深さ(mm)

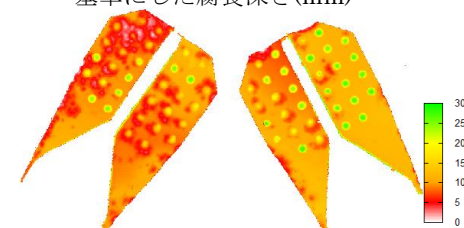
図7は斜材の残存板厚である。表3は斜材の残存板厚と最小板厚を表したもので、健全部材の板厚は引張側が10mm、圧縮側が12mmである。平均残存板厚はそれぞれ8.43mm、10.87mm、最小板厚は引張側で1.00mm、圧縮側で4.17mmであり、かなり減厚している。

図7 下流側内面部の斜材残存板厚(mm)
