## リベット接合の腐食状況調査

(株)レールテック (正) ○早瀬仁志 J R 西日本 (正) 中山太士  
 (株)レールテック (正) 古寺貞夫 株式会社 BMC (正) 岡本陽介  
 大阪工業大学 (フェロー) 松井繁之

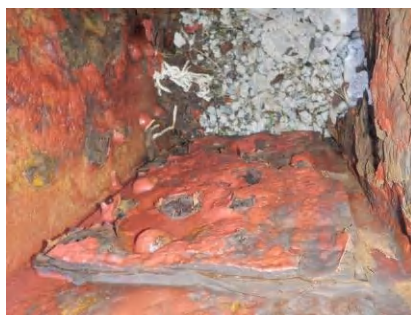
(a) 外観

図. 1 に腐食状況を調査するために加工した試験体の大きさを示す。試験体は図. 2 に示す撤去された橋梁の鋼製橋脚から継手部を採取し加工した。採取した継手部の腐食状況を図. 3 に示す。撤去された橋梁概要は 1912 年架設、全長 311m、地上からレール面の高さが約 40m、11 基の橋脚、23 連の桁を持つ鋼製トレススル橋である。腐食状況調査は、①腐食していないリベット継手、②リベットが腐食したリベット継手、③母材が腐食し

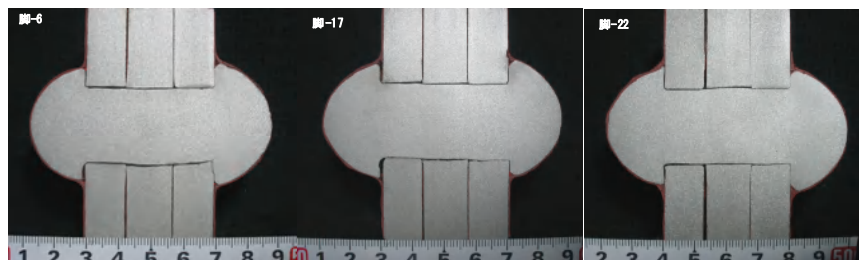
図.4 には試験体を抽出した位置を示す。腐食状況調査結果を図.5～図.7 に示す。図.5 は健全なリベットの断面を示している。

この図からわかるようにリベット孔に確実に充填されており、ゆるみ等がないことがわかる。図.6 はリベット頭部が腐食したリベットの断面を示している。この図からわかるように、リベット頭部が腐食しても、緩み等もなく、リベット孔にも隙間なく、確実に充填されていることがわかる。図.7 は母材が腐食したリベットの断面を示している。この図からわかるように、リベットと母材が同じように腐食しており、母材が減肉しても、リベットが頭部だけでなく軸部の一部が腐食しても、緩み等がなく、リベット孔に確実に充填されていることがわかる。

図.5 健全なリベット接合

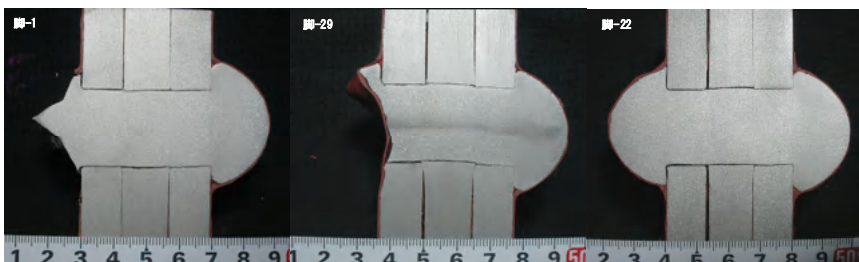
図.6 リベットが腐食したリベット接合

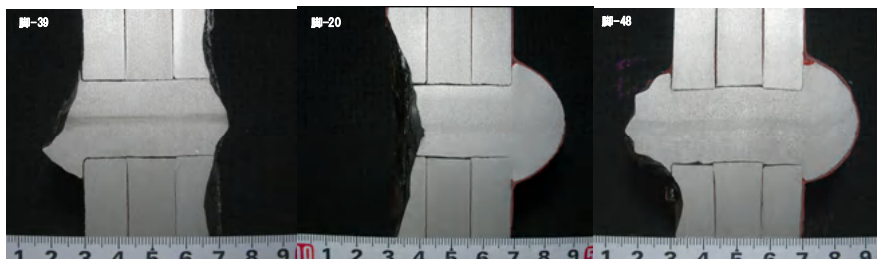
図.7 母材が腐食したリベット接合
