## 松江市の腐食環境と表面処理された耐候性鋼橋梁の初期腐食状況

松江工業高等専門学校 ○吉中 智紀  
佐野 大樹  
大屋 誠  
広瀬 望

## 1.はじめに

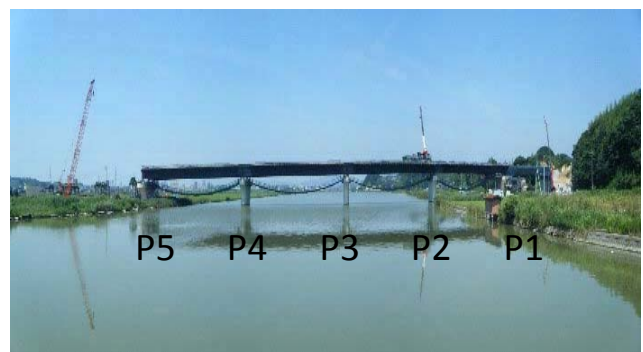
図2 調査場所(橋梁図)

調査対象は島根県松江市に建設中の第五大橋である。橋軸方向が南北の3主桁の橋梁である。3ヶ月毎に、図2に示したピア(P1~P5)上の中央と東側の桁の西側の鋼板面の調査を行った。調査部位はweb面上部、中央、下部、下 flg 上面奥側、手前側、下 flg 下面の6ヶ所である。

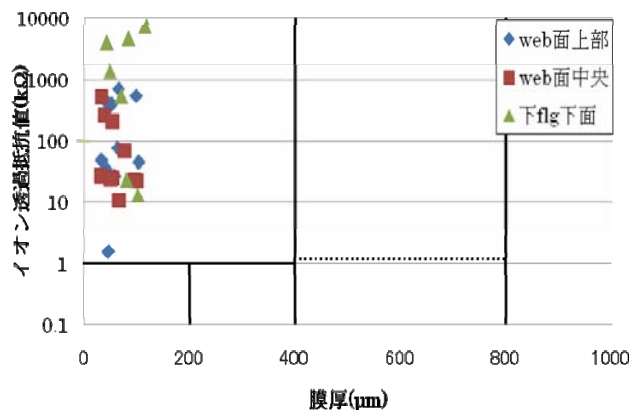
図 3 RST 診断法によるさび評価結果(3 ヶ月後)

建設 3 ヶ月後および 18 ヶ月後の RST 測定法によるさび評価結果を図 3, 4 に示す. イオン透過抵抗値の初期値の平均値は web 面上部, web 面中央, 下 flg 下面の順に, 233k $\Omega$ , 121k $\Omega$ , 15285k $\Omega$  となった. 18 ヶ月後のイオン透過抵抗値はほとんどの地点で低下している. 3 ヶ月後と 18 ヶ月後を比較して最もイオン透過抵抗値が低下しているのは, 下 flg 下面であり, 平均で, 約 5 分の 1 である 3100k $\Omega$ となっている. 下 flg 下面では, 3 ヶ月後にはバラバラであった点が 18 ヶ月後にはどの地点においても 100k $\Omega$  から 1000k $\Omega$  の間に集まってきている. 下 flg 下面は他の部位とは違い, 桁内ではないため雨の飛沫や風の影響を受けやすい. これにより, 付着塩分の洗い流しの効果や乾湿の繰り返しが行われ, さびへの置き換わりが起りやすい環境であると考えられる. この他にも初期値が約 1000k $\Omega$ であったものが, 18 ヶ月後には約 100k $\Omega$ に減少している箇所もみられる. 途中経過をみても徐々に減少傾向にあり, 表面処理剤がさびへの置き換わりが始まりつつあると言える.

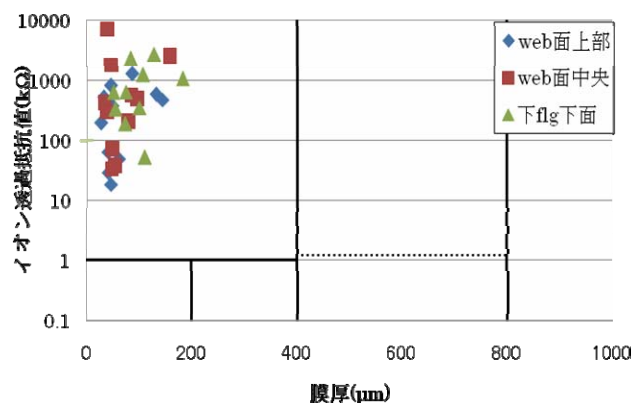
図 4 RST 診断法によるさび評価結果(18 ヶ月後)

の平均値と 18 ヶ月後の平均値の差は, 約 14 $\mu\text{m}$ と小さい. 一方でイオン透過抵抗値が大きく変化している部位がいくつか見られる. 今後このイオン透過抵抗値が低下した部位の膜厚がどう変化するか注意深く調査する必要がある.
