# 耐候性鋼無塗装橋梁の大気ミクロ腐食環境と錆生成状況に関する調査

長崎大学工学部 正 会 員 中村聖三 長崎大学大学院 学生会員 ○吉竹 亮  
長崎大学工学部 フェロー 高橋和雄

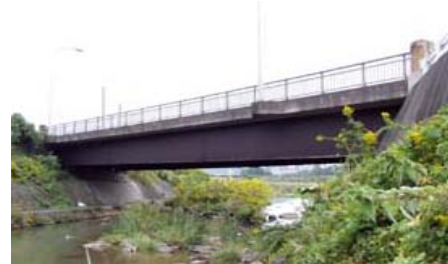
写真 1 対象橋梁

調査対象橋梁は、田園地帯に位置している耐候性鋼無塗装橋梁である。本橋は 1989 年に架設され、スパン 33.1m、総幅員 10.5m で 4 主桁を有する裸仕様の単純鋼桁橋（写真 1）である。東西方向に架けられており、桁下空間は約 4m で、離岸距離は約 4.5km である。

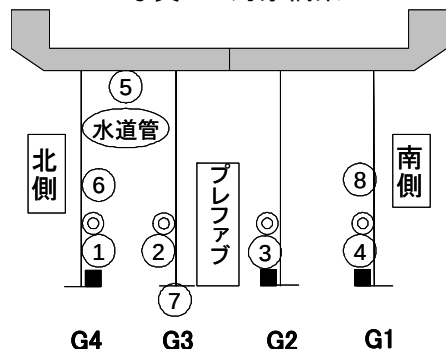
図 1 各装置の設置状況

各主桁の桁端付近に ACM センサ、USB 温湿度データロガー、ワッペン試験片を設置する。各機器の設置状況を図 1 に示す。ワッペン試験片とはアクリル板に、普通鋼および耐候性鋼（以下、普通鋼:C、耐候性鋼:W とする）の試験片（横 60mm、縦 60mm、厚さ 4mm）を両面テープで貼り付けたものである。また、ACM データロガーは市販の小型プレファブ物置に収納し、雨がかりのない橋台上に置く。各ワッペン試験片の表面状況の写真撮影を行うとともに、中央部の錆厚を電磁膜厚計で 11 回測定し、その平均値および標準偏差を算出する。調査期間は 2009 年 6 月からの 24 ヶ月とする。調査期間終了時には試験片を回収し、腐食減耗量を調査する。

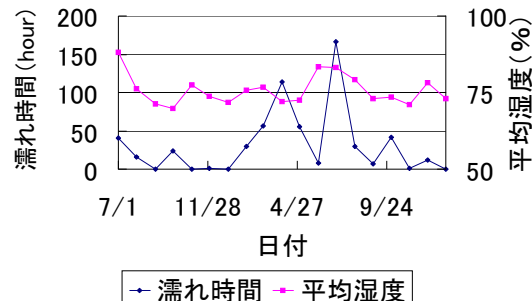
図 2 濡れ時間と平均湿度の経時変化

図 2 に、代表例として G2 桁の ACM センサによる濡れ時間と平均湿度の経時変化を示し、図 3 に調査地点から最寄りの気象観測所における気象データ<sup>3)</sup>から得られた調査期間の降水量を示す。降水量、濡れ時間、平均湿度の経時変化を比較してみると、降水量に伴い平均湿度は概ね増加しており、濡れ時間は平均湿度に伴い増減しているといえる。また、濡れ時間に関して、夏季と冬季を比較してみると、夏季のほうがより大きな値を示していることがわかる。これは冬季に比べ夏季は、降水量が多いことが原因であると考えられる。

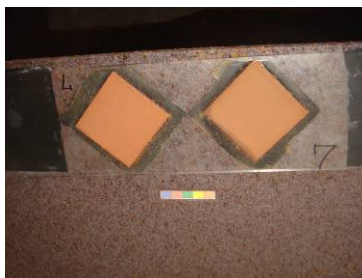
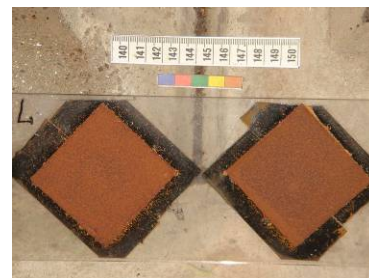
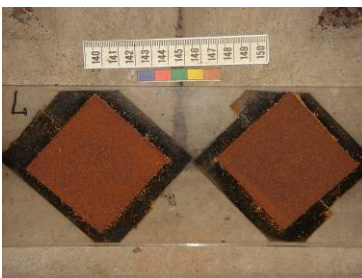
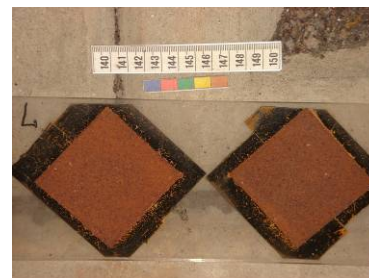
写真 2 試験片 No. 7 の表面状況

今回の調査で生成された錆が最大となった試験片 No.7 (C : 37.5  $\mu$ m, W : 23.2  $\mu$ m) の表面状況を写真 2 に示す。写真からも明らかに分かるように、試験片 No.7 において顕著な錆粒子は見られなかった。他の試験片に関しても、表面に顕著な錆粒子がみられたものは存在しなかった。
