# 多主桁多径間連続鋼鈑桁橋における飛来塩類・付着塩類調査

山口大学大学院 学生会員 ○松尾宏樹  
山口大学大学院 学生会員 西村陽平  
山口大学大学院 正 会 員 麻生稔彦

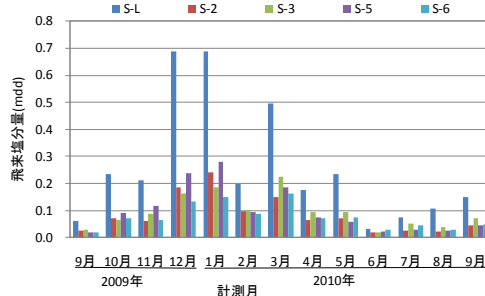
図-3 桁下・桁間飛来塩分量

## 3. 調査結果

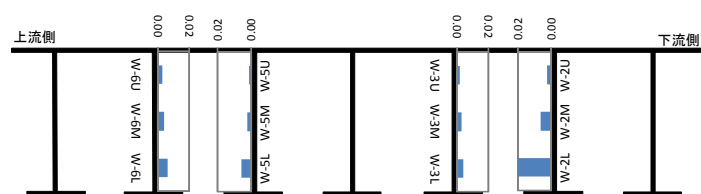
図-5 ウェブ付着塩分量(mdd)

図-5 は計測期間における各桁のウェブの平均付着塩分量である。図より、各箇所においてウェブ上部から下部にかけて付着塩分量が多くなっている。

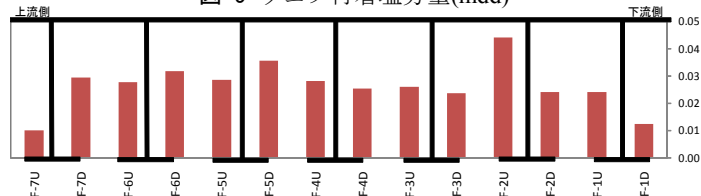
図-6 フランジ付着塩分量(mdd)

図-6 に計測期間におけるフランジ上面の平均付着塩分量を示す。図より、内桁より外桁の塩分量が少なくなっている。外桁は直接雨水にさらされるため、塩分が桁下に洗い流されることが原因だと考える。図-7 は各部位における平均付着塩分量の月別変化である。測定月によらず付着塩分量はウェブ上部からフランジ上面へと下方にいくにつれて、大きい値になっている。フランジでは洗い流された塩分が堆積すると考えられ、フランジ上面には、ウェブ下部に比べて平均で 4.6 倍の塩分が付着している。また、桁下飛来塩分量に対する付着塩分量の割合はウェブでは月平均の最大値で 3.5%、フランジでは平均 10.3%の塩分が付着していることが明らかとなった。

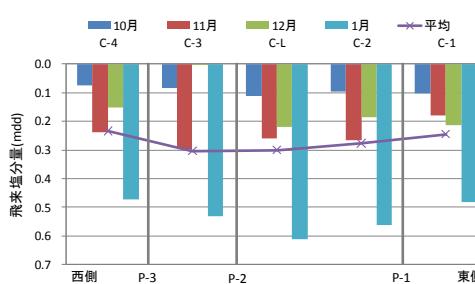
図-8 橋軸方向飛来塩分量

図-8 に橋軸方向における飛来塩分量の分布を、図-9 に付着塩分量をそれぞれ示す。両者ともに橋軸方向において位置による差はあまり見られず、飛来塩分は橋梁に対しほぼ一様に到達し付着していると考えられる。また、付着塩分量は横断方向同様に下方にいくにつれ大きいことがわかる。

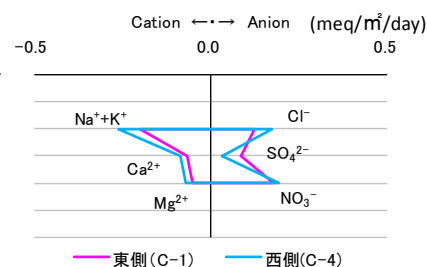
図-11 西側(C-4)、東側(C-1)

図-10 は海水の塩類組成を、図-11 には西側(C-4)および東側(C-1)の飛来塩類組成を示す。海水は  $\text{Na}^+$  と  $\text{Cl}^-$  が多い歪型であり、飛来塩類も同じ歪型をしており、飛来塩類は海塩粒子に由来していると考えられる。また、図より橋軸方向における組成の差異は明確には見られず、海水と同様に歪型を示していることが明らかとなった。

しかし、飛来塩類には海水にない  $\text{NO}_3^-$  や  $\text{SO}_4^{2-}$  が含まれている。橋梁架設地点は工業地域のため、工場から排出される窒素酸化物や硫酸酸化物が影響していると考えられる。
