まくらぎ下防食工法の試験施工結果の検証

(株)レールテック (正) ○正司 誠 (正) 松本健太郎  
JR 西日本 (正) 中山 太士 (正) 藤野 恭平  
鉄道総研 (正) 坂本 達朗

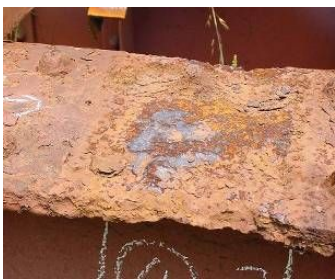
図.2 まくらぎ下のフランジの腐食

鋼鉄道橋特有の腐食として、まくらぎに接する上フランジの腐食がある<sup>1)</sup>。鋼鉄道橋は図.1に示すような開床式のものも多く、主桁や縦桁に直接まくらぎを敷設しているため、列車荷重がまくらぎを介して載荷されるので他の部位に比べて塗膜が劣化しやすく、かつ湿潤状態になりやすい。そのため、図.2に示すように、まくらぎに接する上フランジは局部的に腐食することが知られている<sup>2)</sup>。これまで、この腐食に対する防食工法が検討されたが、十分に確立されておらず、維持管理上の課題として残っている。本稿では、まくらぎ下防食材料として有用と考えられる新規材料の試験施工後2年の状況を報告する。

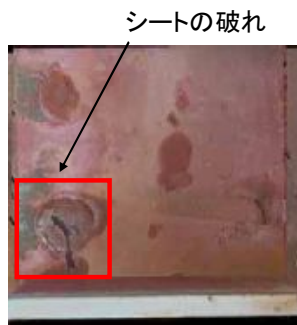
図.5 ガラス繊維+G7 塗装系

繊維シート含浸）が表面への磨耗が生じ，シートが破れていた（図.5）。それ以外のシート系材料については損傷や  
塗膜浮きは認められず，健全であることが確認された。塗装系 B-7 では，施工後 1 年時点では塗膜の割れ程度であ  
ったが，まくらぎが接している部分で鋼素地が露出していた（図.6）。これは，文献 4）において，まくらぎに接す  
るフランジの防食工法を検討した室内試験機の劣化状況と同様であった。塗装系 G-7 では，上塗り塗装の損耗が確  
認されたが，鋼素地の露出は確認できなかった。VM テープでは，まくらぎとの摩擦によるものと想定されるはが  
れが一部に生じていることが確認された。以上の調査結果から，現段階で健全性を保持しているシート系材料がま  
くらぎに接する上フランジの防食材料として有用である可能性が得られた。
