## 高経年ピントラス橋の維持管理事例

ここでは高経年のピントラス橋りょうの維持管理事例として、鉄道黎明期に架けられ供用されつづけている関西本線木津川橋りょうでの取組について報告する。

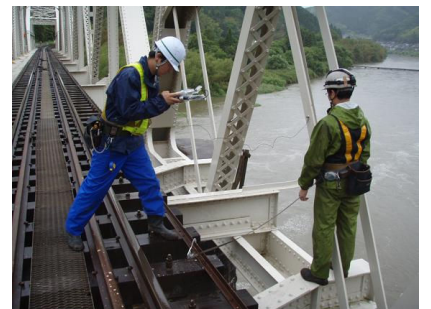
①アイバー振動数測定 アイバー張力のバランスを確認するためアイバー振動数の測定を行っている(写真2)。アイバーやピンが摩耗すると、アイバーが弛緩したり、過緊張になったりする。そのままの状態では供用すると、アイバーが疲労により破断することがある。

写真2 アイバー振動数測定

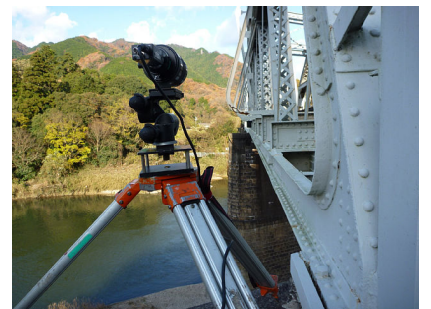
④たわみ測定 列車載荷時のたわみを計測し列車の走行性に影響がないか確認している(写真3)。アイバーやピンの摩耗が進行すると、一般にたわみは増大する。

写真3 たわみ測定

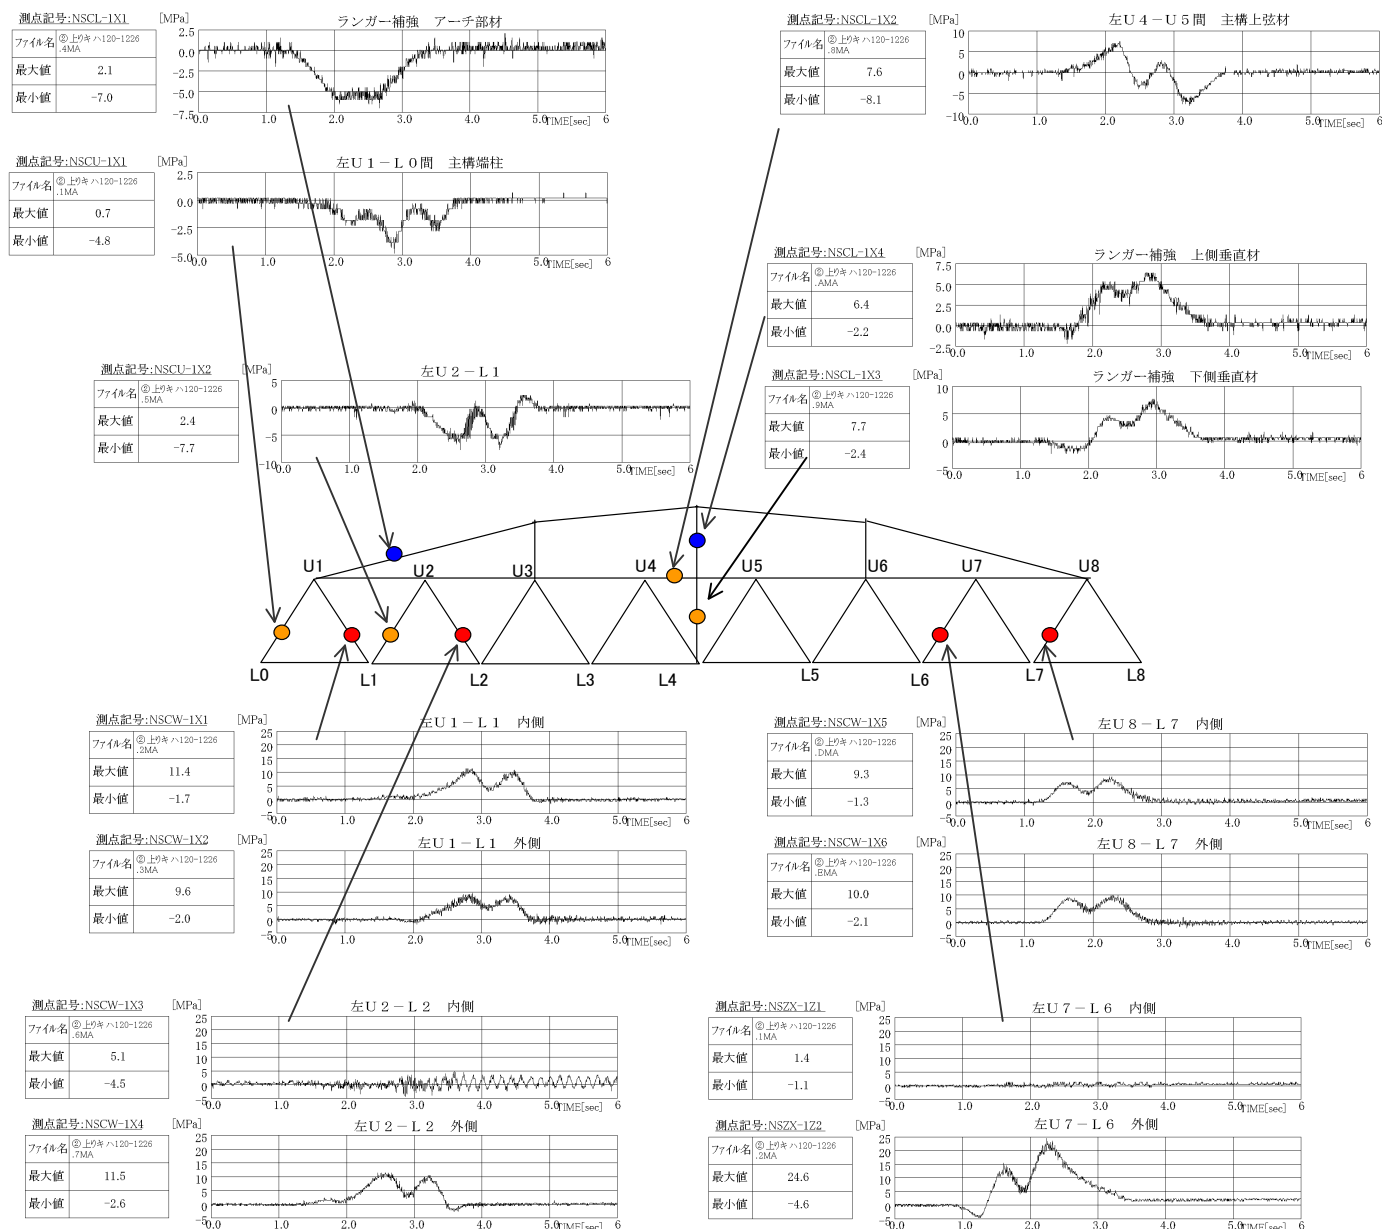
図1 応力測定結果概要図

近年の調査結果として、ここでは平成21年12月に1連目で実施した調査結果概要を示す。図1は応力測定結果概要図である。ランガー補強部材は主構と一体となった挙動をしており、アーチ部材は圧縮、垂直材は引張と、ランガー補強として確実に効果を示している。また、アイバーは内外2本で1組となるが、左側主構のU2-L2、U7-L6の斜材は、いずれも外側のアイバーが片効きした状態であることがわかる。アイバー振動数やピンの変位、キャンバーの測定結果からはアイバーやピンの摩耗がわずかに進行したことによると思われる測定値の変化が見られたものの、各測定値は耐荷力、耐久性、列車の走行性に対して問題ない値で、健全性を維持していることが確認できた。
