## 腐食した鋼鉄道橋の鋼板接着による補強の検討

JR 西日本 (正) ○松本英宜 (正) 中山太士  
広島大学 (正) 福田光央 (正) 藤井 堅

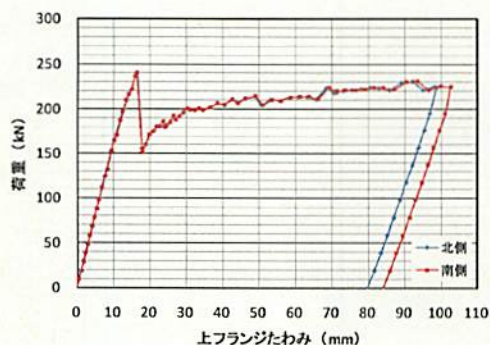
図.3 荷重と支間中央部のたわみの関係

図.3 に荷重と支間中央部のたわみの関係を示す。荷重が 240 kN，たわみが 18mm で、接着した鋼板が剥離して、荷重が急激に低下した。その後、荷重と変位が徐々に増加し、たわみが 100mm に達した時点で載荷を終了した。図.4 に最大荷重に達するまでの支間中央部における荷重とひずみの関係を示す。この図からわかるように、鋼板を下フランジに接着したため、中立軸が下フランジ側に移動しており、I 形鋼の下フランジと接着鋼板とが一体化していると考えた場合の中立軸の計算値とほぼ一致していることがわかる。

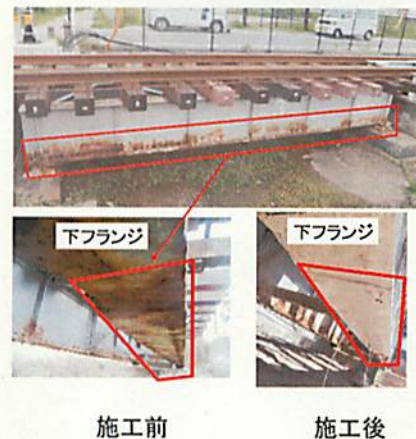
図. 5 試験施工橋梁と施工前後

鋼板接着工法を試験施工した橋梁は、海岸から約 500m の腐食環境の厳しい箇所に位置している。図.5 に示すように、本橋梁は下フランジ及び下フランジ付近のウェブの腐食が甚だしい。試験施工は、この腐食が甚だしい

箇所のうち、支間中央部の下フランジの断面減少箇所に対して適用した。

- (1) 事前調査・・・リベットの頭等、鋼板を接着する際に支障するものや鋼板の大きさを確認した。
- (2) 鋼板の加工・・・現場のリベットや支障物を避けるために設置する鋼板に孔を設け、工場で加工を施した。今回は3.2mmの鋼板を用いた。
- (3) ケレン・・・鋼板接着箇所のケレンを行った。なお、適用箇所ではバキュームブラストおよび電動工具（ジェットタガネ・グラインダー等）でケレンを入念に施工したが、固結した錆をすべて除去できなかった。
- (4) 接着剤の塗布・・・接着剤を鋼板に塗布した。なお、接着剤は2液型のエポキシ樹脂を用いて、母材側の腐食による板厚減少箇所に接着剤が充填されるように塗布した。
- (5) 鋼板設置・・・接着剤を塗布した鋼板を設置した。この際、鋼板中央から端部にむけて、パイプレータを使用して、振動を与えた。
- (6) 万力による仮止め・・・接着剤が硬化するまでの間、仮止め用の万力を設置した。
- (7) 仮止め用万力の撤去、塗装・・・接着剤の硬化後、仮止め用の万力を撤去し、塗装して完了した。

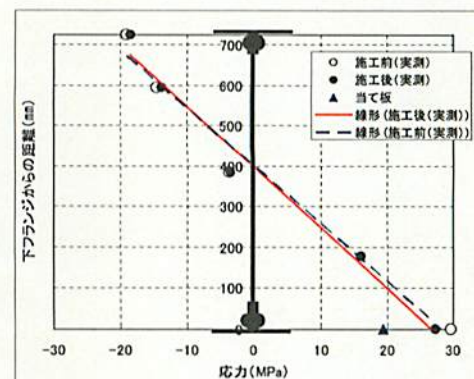
(b) 施工前後の応力測定結果

す。ここに、縦軸に下フランジからの距離、横軸に発生応力を示している。図より、下フランジの発生応力が施工前後では発生応力が低減 (30MPa→27MPa) されている。応力分布は施工前後で変化していることがわかる。なお、設置した鋼板には下フランジの発生応力の70%の応力が伝達されていた。現在、施工から約9ヶ月が経過しているが、鋼板の剥離等はみられず、健全な状態を保っている。
